DH80-16 型空压机异常振动处理

(江西铜业集团公司贵溪冶炼厂 江西 鹰潭 335424)

摘要: DH80-16 型空压机长期高振,影响了设备的平稳运行,造成不良后果。本文通过分析空压机振动异常的各种原因,采取了转子动平衡试验、转子跳动检测、调整轴承间隙与齿轮啮合,以及更换轴承总成等检修方法,彻底解决了空压机振动大的问题,成功消除了空压机运行振动异常的隐患,保障了空压机连续运行中振动控制在安全范围内。

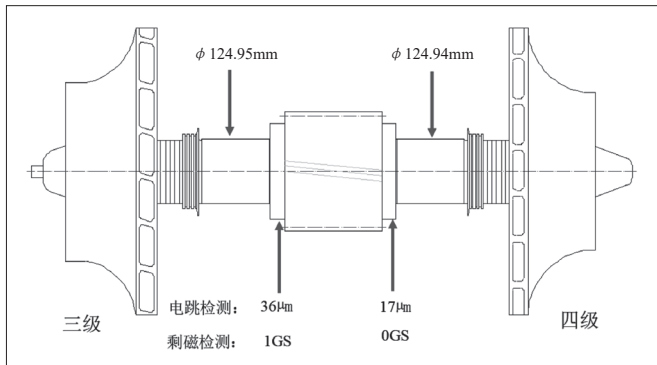
图1 动平衡后转子电跳值

一般情况下，允许不平衡量是通过动平衡试验或者用专门的计算方法来判断确定的。而动平衡试验更为专业科学，是在专门的动平衡检测设备上进行，通过在叶轮的不同位置上增加或减少质量来减小转子的不平衡和振动，直到达到满足要求的平衡状态。经过动平衡试验后检测转子电跳值，数值明显下降（图1）。

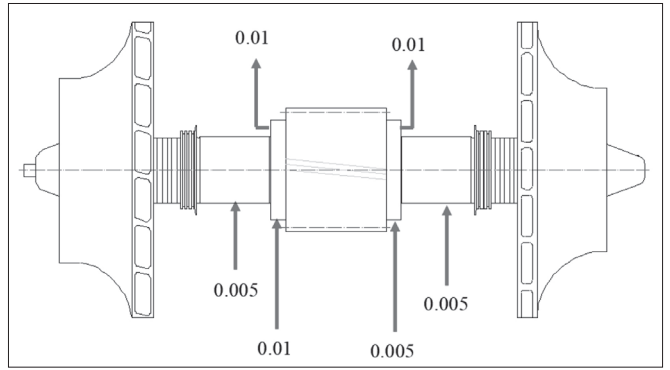
图2 转子跳动值

与此同时，对空压机转子进行专业细致的跳动值测量，确保转子本身没有变形（图2）。

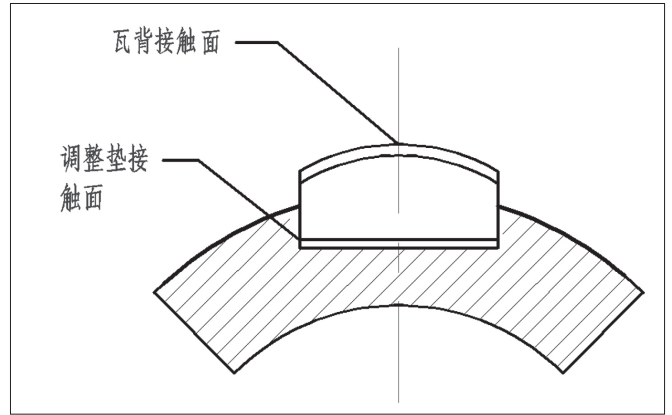
图3 轴瓦示意图

4月份的解体检修后,空压机振动虽有下降,但是长期运行振动仍然上升,运行缺乏持续性。根据现场DSC监控趋势看到,振动变化频繁,随着油温上升而上升,呈不可逆趋势增长;可能是润滑油使用时间过长,也可能是轴承轴瓦经过长时间使用,存在损坏,影响油膜形成^[2]。

同时,对于空压机轴承数据再次进行测量调整,更换四级轴承的瓦块,同时对三级轴承瓦块接触面安排人工研磨,要求调整垫接触面和轴承座接触面达到80%以上,具体位置见图3。调整数据见表3,检修后振动数据趋势见表4。
