某助力器漏油故障分析及设计改进

摘要: 某型机配套助力器在地面试车检查时发现壳体与筒体结合处漏油,在筒体与壳体结合面处呈线状喷油现象,进一步检查发现壳体组件与筒体结合部位处存在缝隙,用手指触动过盈螺纹螺桩头部,过盈螺桩有晃动现象。通过开展故障树排查分析,结合助力器安装及使用环境分析,认为该产品筒体与壳体结合面漏油故障是因过盈螺桩断裂导致端面密封失效引起的,同时该产品使用环境较严酷,产品自身腐蚀防护能力不足,腐蚀介质进入壳体与筒体的配合面,又因配合面缝隙配合,会留存电解介质和腐蚀产物,加剧了应力腐蚀而断裂。针对该产品故障原因采取筒体和壳体结合面及贴合面涂改性聚硫密封胶的方法,阻止腐蚀介质进入产品结合面,以破坏应力腐蚀发生所必备的条件,经试验验证改进措施有效。

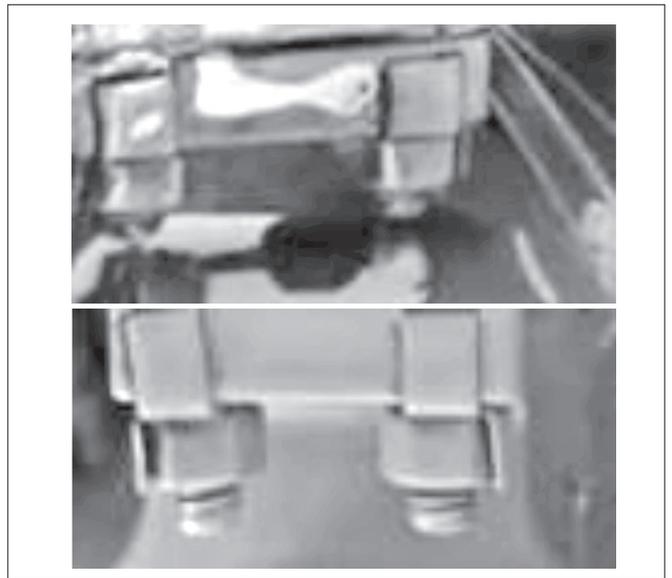
图1 漏油部位示意图

在某次地面试车检查时,发现该型助力器壳体与筒体结合处漏油。漏油部位如图1所示,在筒体与壳体结合面处呈线状喷油现象,进一步检查发现壳体组件与筒体结合部位处有约2mm的缝隙,用手指触动铝镁合金过盈螺纹螺桩头部,过盈螺桩有晃动现象。为查明故障原因对故障件建立故障树进行排查定位。

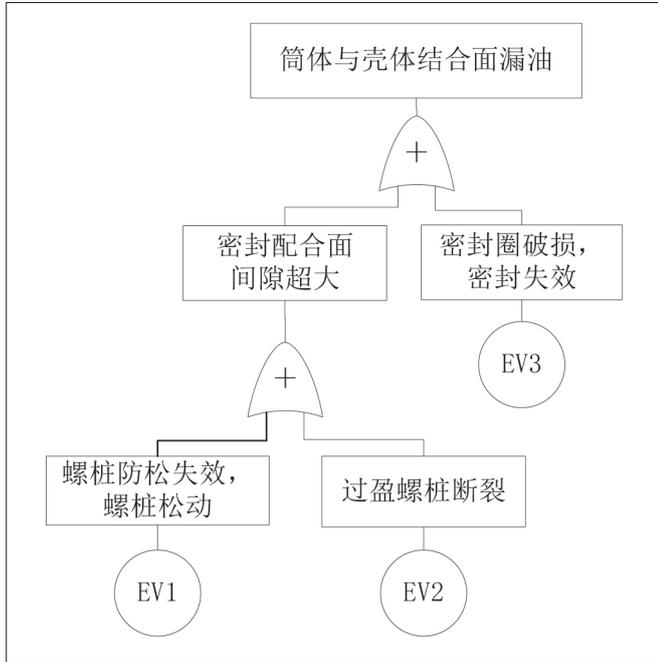
图2 筒体与壳体结合面漏油故障树

根据产品筒体与壳体结合处端面密封的组成和产品工作原理,以筒体与壳体结合面漏油为顶事件,建立了故障树,如图2所示。

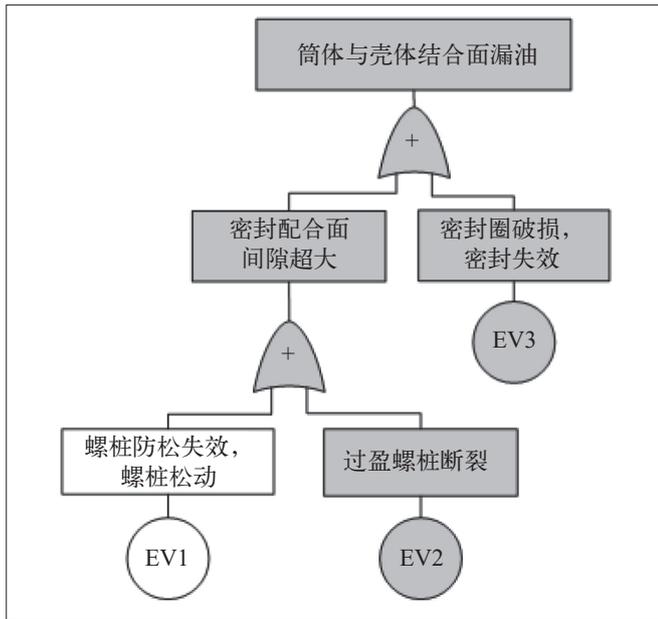
图3 筒体与壳体结合面漏油故障树排查结果

经外观检查、局部产品分解等方法对筒体及壳体结合面漏油事件分析得到上述故障树排查结果,

如图3所示。

(1)尾桨助力器螺桩断裂的性质是应力腐蚀断裂,壳体掉块性质是应力腐蚀断裂。

(2)螺桩基体为回火索氏体组织,基体组织均匀,未见疏松、孔洞等材料冶金缺陷,螺桩表面存在全脱碳晶粒组织,厚度约为10~12 μm ;材料硬度值偏技术要求上限。

(3)尾桨助力器螺桩的断裂原因是螺桩在回火脆温度区间回火及强度偏高,导致其具有较大的应力腐蚀敏感性,螺桩表面存在全脱碳晶粒组织影响钝

化效果,降低螺钉耐蚀能力,从而在氯离子作用下发生应力腐蚀断裂。应对产品进行应力腐蚀排查。

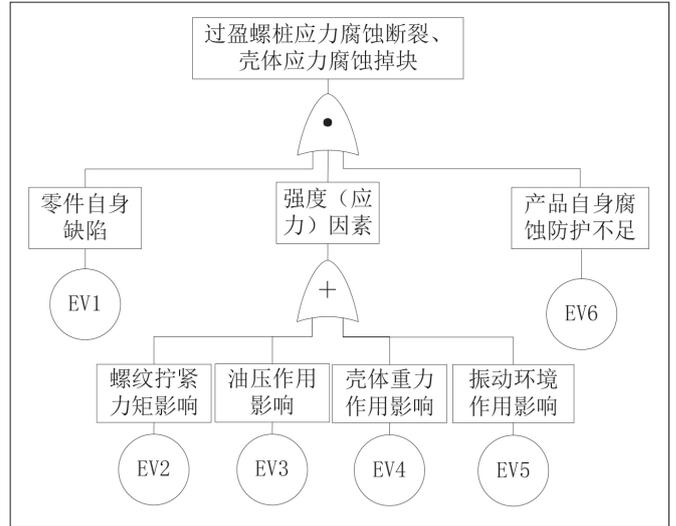
图4 产品应力腐蚀断裂故障树分析图

根据助力器产品的工作原理及运动原理、过盈螺栓装配受力关系,以过盈螺栓应力腐蚀断裂为顶事件,对可能造成过盈螺栓应力腐蚀断裂的影响因素进行故障树分析,如图4所示。

根据以上排查,螺栓拧紧力矩、油压作用力、重量及振动环境等单一影响因素均不能造成螺栓强度

(应力)失效,考虑以上综合工况下最大应力,得到螺栓安全系数为2.12。同时拧断5个过盈螺栓,其中最小力矩大于产品要求的最大拧紧力矩。因此对强度(应力)因素可排除。

进一步分析可知,产品装机后,整体倾斜安装,没有机罩的遮挡,产品的壳体裸露在大气环境中,仅用漆层进行防护。漆层在淋雨-暴晒、振动等环境下会沿壳体/筒体结合面形成小缝隙,导致湿气和雨水等腐蚀介质沿着漆层的缝隙进入壳体与筒体的配合面,从而使腐蚀过程由外向内逐渐扩展。缝隙进入雨水等电解质溶液后,就在壳体与筒体之间形成了电偶腐蚀,导致电位较低的铝合金发生阳极腐蚀,电位较高的不锈钢发生伴有析氢的阴极反应;又因两者配合面之间是缝隙配合,会留存电解质和腐蚀产物,使缝隙内的小环境越发恶劣,这同时加剧了电偶腐蚀和缝隙腐蚀。因过盈螺栓及壳体的外表面防护性差,在海洋环境下受腐蚀因素影响,会加速应力腐蚀的扩展。

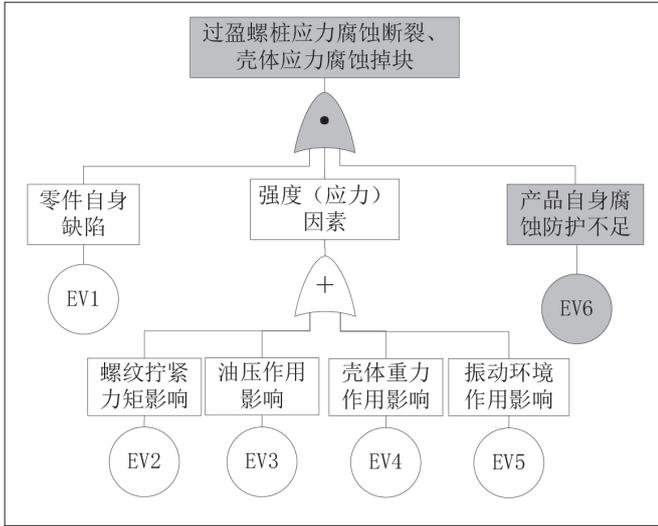
图5 故障树排查分析表

通过螺栓应力腐蚀排查、综合故障树中可能的故障原因排查,最终确定产品自身腐蚀防护不足造成应力腐蚀断裂。故障树排查分析表如图5所示。

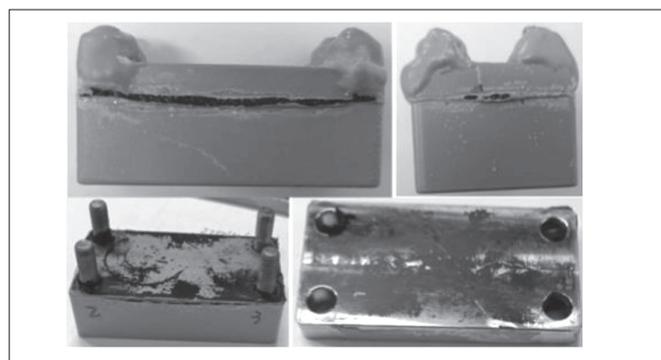
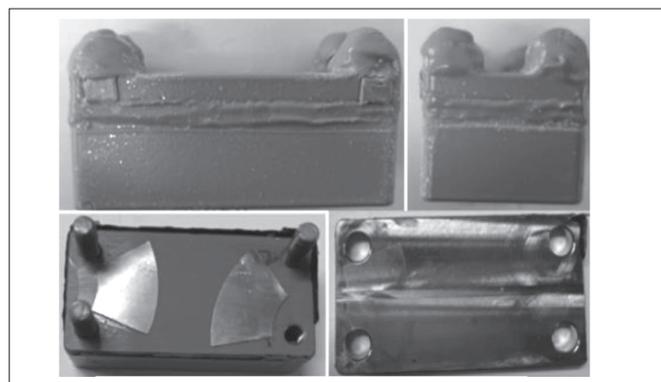
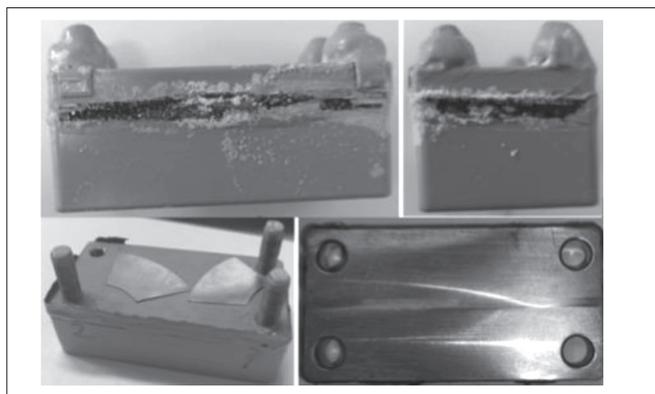
号试验件累计完成16d(8干8湿)的盐雾试验后,目视检查4组试验件铝合金与钢的贴合面处无锈蚀,经放大镜检查过盈螺柱没有出现断裂情况,如图8~图10所示。
