# 离心式引风机周期性振动超标原因分析与治理

**摘要:** 本文对最常见的离心式引风机周期性振动超标原因进行了分析和研究,使用逐一排除的方法最终确定了振动超标的两个主要原因。通过对引风机叶片的开裂部位用耐磨耐腐蚀焊条进行了堆焊,同时对引风机基础重新进行了浇筑。通过长期运行观察后,取得了很好的效果,使得离心式引风机频繁振动超标的问题得到彻底解决,对同类型风机设备振动缺陷的消除具有非常好的借鉴作用。

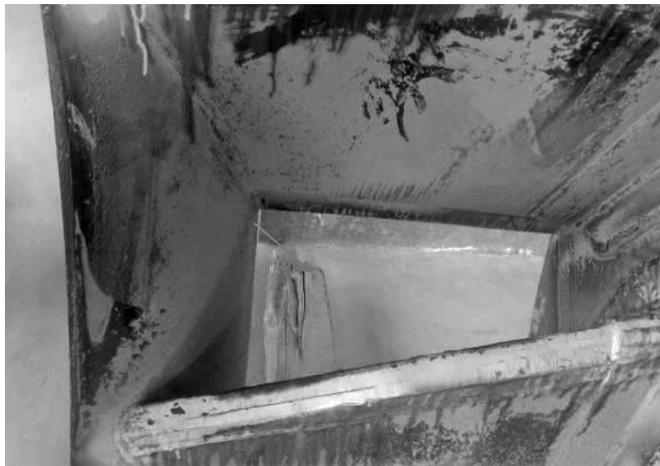
从现场测量数据情况来看,5号炉乙侧引风机主要就是水平振动周期性超标,且每次找完动平衡振动都能下降,对于这种叶片是机翼形状的风机,正常运行中叶轮存在动不平衡的原因大致可以分为两种:叶轮叶片的磨损与叶片进灰。5号炉引风机前安装有静电除尘器,烟气中含尘颗粒对叶片几乎没有磨损,但机翼型叶片如果端部焊缝磨开就可能致细灰进入叶片内部。在大修期间吊出叶轮进行仔细检查,果然发现每个机翼型叶片端部几乎都有裂纹,裂纹形貌如图1所示,用锤击打就会有细灰从裂缝中留出,所以基本可以确定,机翼型叶片进灰后叶轮不平衡是造成引风机频繁振动超标的主要原因之一。

图1 引风机叶轮机翼型叶片端部焊缝开裂情况

针对引风机叶轮机翼型叶片端部磨损开裂进灰的问题,由于使用耐磨耐腐蚀合金焊条补焊方法简便易行,施工工艺较为简单,焊接前不需要预热,并且焊接后免除热处理工艺,在风机易磨损部位使用,防腐效果较好。所以对叶片开裂部位使用耐磨耐腐蚀合金焊条补焊,选择适合的耐磨耐腐蚀焊条(使用高铬高铸铁的焊条:碳

含量 2.18%，铬含量 20%，钼含量 3% 等) 和焊接工艺。应注意：第一，盘动引风机叶轮，将需要堆焊叶片的焊接部位转动到水平位置并将转子固定牢固，开始焊接时为保证叶片不变形，采用对称焊接的方法施工；第二，焊接过程中合理把控焊接速度，防止焊接过程中应力过于集中而开裂；第三，为确保堆焊部位缓慢冷却下来，叶片焊后盖上石棉布，待彻底冷却后对施焊层的金属用硬度仪测量，实际硬度应处于 HRC55 ~ HRC60。在对引风机叶片开裂部位实施堆焊后，经半年多运行检验效果显著。

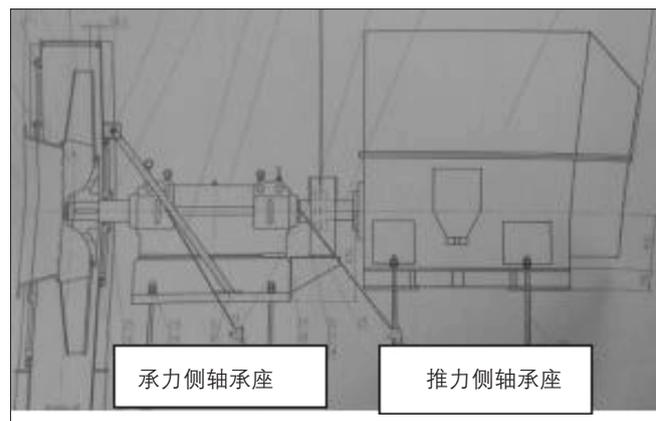
础的振动进行了多次测量。通过对测量数据观察分析可以得出,引风机各个位置的轴向振动、水平振动和垂直振动之间的差别较大,引风机轴承结构如图2所示。图2中承力侧轴承座4点位置径向水平振动为 $240\mu\text{m}$ ,垂直方向振动 $28\mu\text{m}$ ,相差8~10倍,最终可研判出该引风机横向支承刚度非常差。该引风机沿着主轴方向共设有3组支承,中间支承组在下图推力和承力两个轴承座位置,是引风机的轴承总成和叶轮以及转子等部位的主要受力和支承点,可以定为重点对象来进行研究。由图2所示的中间支承看出,承力侧轴承箱水泥基础上部振动 $120\mu\text{m}$ ,中部 $90\mu\text{m}$ ,下部 $70\mu\text{m}$ ,通过振动的衰减特性可以看出此部位抗振性能非常差。从现场将基础拆除后情况来看,此风机基础由四根地脚预埋件组成,只是横向连接而没有纵向连接,浇筑体内部明显疏松,设备基础设计是六根预埋件,而在实际施工时只安装了其中4根,这样使得风机的整个支撑结构就变得非常单薄,风机经过长期运行后,极易有横向支撑刚度不足问题发生,进一步影响到整台风机的运行,这种现象跟现场实际检测结果非常吻合。

图2 5号炉乙侧引风机结构示意图

在引风机旧基础拆除前，针对基础台板可能存在定位不准的难题，尝试使用激光投线仪来测量机械侧与电机侧（参照物）中心并进行定位，并且在经过制作基础平台框架，绑扎钢筋，焊接连接 6 条基础预埋螺杆，基础台板定位固定等工序后开始进行基础浇筑，本次基础浇筑最大的工艺改进之处在于浇筑一次到位，取消了二次灌浆的工序，在灌浆过程中由技术人员不停的测量数据，一旦发现中心存在偏差及时纠正，有效地控制了左右偏差和高低偏差，引风机基础浇筑现场施工过程，如图 3 所示。

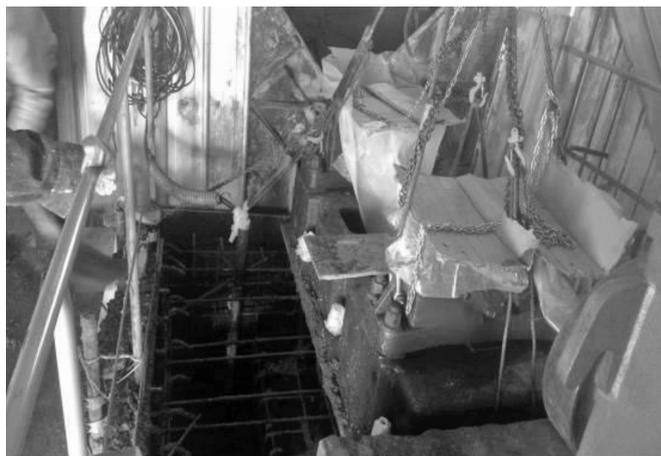
图 3 引风机基础浇筑采用一次成型工艺现场施工图

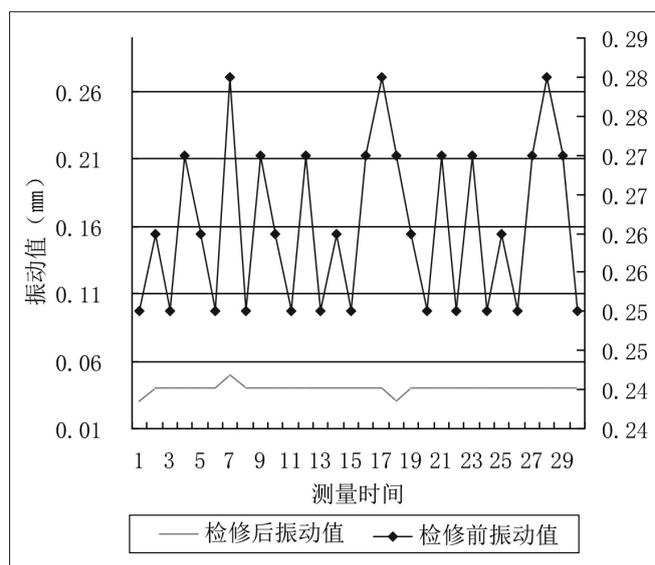
在 2021 年 5 月 1 日至 5 月 30 日 5 号炉停运前和检修结束后，12 月 1 日至 12 月 30 日分别对乙侧引风机承力侧轴承水平振动值进行了测量，对比结果如图 4 所示。

图 4 5 号炉乙侧引风机承力侧轴承水平振动值改造前后对比

从比较数据可以看出，5 号锅炉引风机通过对叶轮叶片的开裂部位进行补焊和对基础重新进行浇筑后，振动值基本维持在 0.04 mm 左右，振动值在优良水平，且没有反弹的迹象，引风机在经过一系列振动频繁超标治理改造后，达到了预期的改造目的。
