# 炼铁设备状态监测及故障诊断技术的研究与应用

**摘要:** 承钢炼铁事业部自2018年设立设备状态监测以来,通过对设备状态定期监测以及精确地故障诊断分析,明确设备运行状态和故障原因及其劣化趋势,为计划维修、购买备件及停机检修做好准备,从而大大提高经济效益。

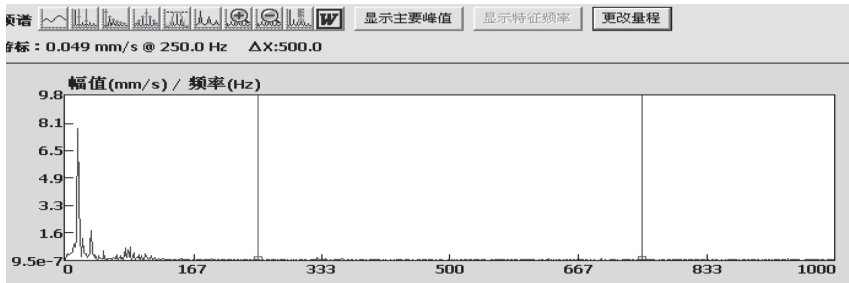
图 1 风机非驱动端轴向(频谱)

按照动平衡的振动特征对 1# 主抽风机进行频谱及相位分析,风机非驱动端垂直相位为  $110.25^\circ$ 、水平相位为  $230^\circ$ ,垂直与水平的相位接近  $90^\circ$ ,如图 1 和图 2 所示。风机两个轴承水平相位驱动端水平相位  $342.15^\circ$ 、非驱动端水平相位  $146.55^\circ$ ,相位差接近  $180^\circ$ 。怀疑风机振动是偶不平衡引起的,同时怀疑轴瓦有磨损。

制约烧结机高效运行的重大设备问题。在 2 个月的生产过程中,炼铁对 1# 主抽风机进行重点监控,查找相关资料。经过多次对主抽风机进行检测及数据进行分析,认为 1# 主抽风机振动是由于风机转子受热后应力释放变形不均导致动平衡不好引起的。

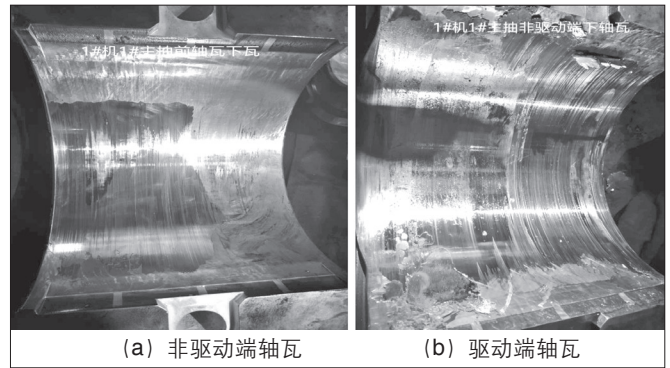
图 3 正常状态的风机轴瓦

对风机驱动端及非驱动端轴瓦开盖检查发现风机驱动端轴瓦磨损、非驱动轴瓦磨损严重判断轴瓦报废,如图 3 和图 4 所示。更换新轴瓦,按英国豪顿华公司标准重新装配,调整对中,分析认为轴瓦磨损是由于轴向振动大形成对止推面敲击而造成的,更换轴瓦后又进行动平衡校正,彻底解决了风机振动难题。

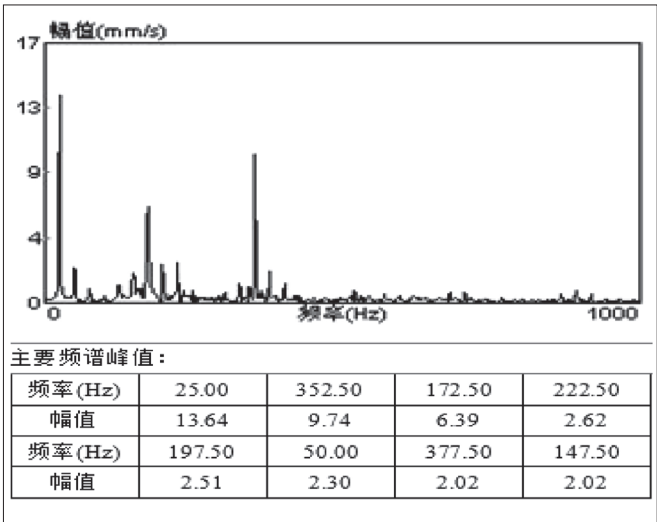
图 5 故障轴承垂直方向频谱图

图 5 所示为风机驱动端轴承垂直方向频谱图,在  $0 \sim 1000 \text{ Hz}$  范围内,轴承内圈故障特征频率  $175.6 \text{ Hz}$  (实测为  $172.5 \text{ Hz}$ ,与计算数值非常接近),其  $2X$  谐波十分明显,且内圈故障特征频率与其高频谐波两侧均有明显转频边带。后观察此轴承水平方向振动频谱中的故障特征频率与垂直方向基本相同。结合轴承噪声综合考虑,判断该轴承内圈出现故障,为避免故障扩大损坏设备应予以及时更换。

更换轴承后，开启设备，现场噪声减小，振动值回归正常范围。更换轴承后测量数据见表 2。

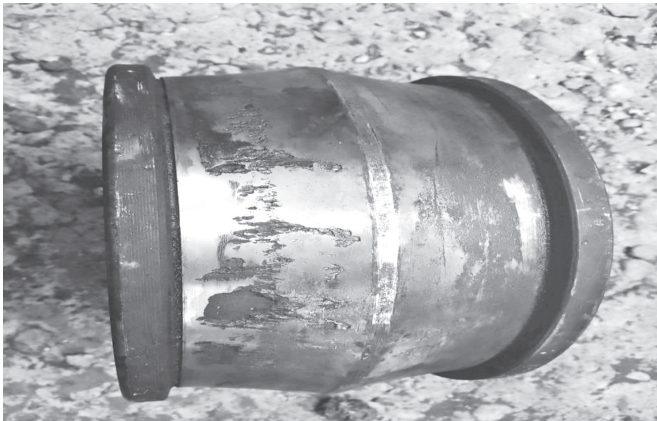
图 6 故障轴承内圈滚道图

拆开轴承后,发现内圈滚道有明显点蚀,个别滚动体有大小不均的麻点(图 6)。
