浅析迷宫压缩机缸体振动增大及表面升温原因

摘要: 一台迷宫压缩机在运行过程中突然出现工作异常并进行了紧急停机,根据压缩机现场拆检的结果,对引起此故障的原因进行了深入细致地分析,找出根本原因,为压缩机长期稳定运行提供保证。

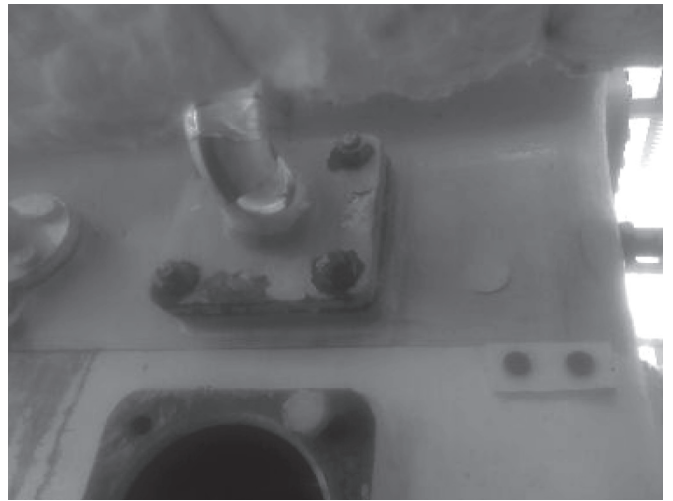
由图1可以看出,缸体表面油漆有过热变色的现象;由图2和图3可以看出气缸阀腔内部结焦严重,气阀、压阀罩、阀孔盖等表面聚集一层厚厚的油和粉尘混合物;由图4可以看出气缸沿气阀方向磨损严重,有明显划伤痕迹,缸体局部检查最大划痕处有2mm偏差;由图5和图6可以看出缸盖端面和活塞端面也有很明显的撞击痕迹;从入口分离罐除尘孔清出大量粉尘,如图7所示,容器管口内壁附着大量的粉尘,入口缓冲罐底部发现大量的油和粉尘的混合物。

图1 缸体表面油漆过热变色

松动,由于缸内气体的进排气交替,造成填料盒在气缸填料腔内不断窜动,最终造成填料环损坏。气缸主填料失效后,导致大量油气进入气缸。油气与工艺介质中的粉尘混合后,导致气阀阀片无法正常密封,排气腔的高温气体回漏,造成缸体内部高温,使气缸体气道部分面漆出现高温变色。

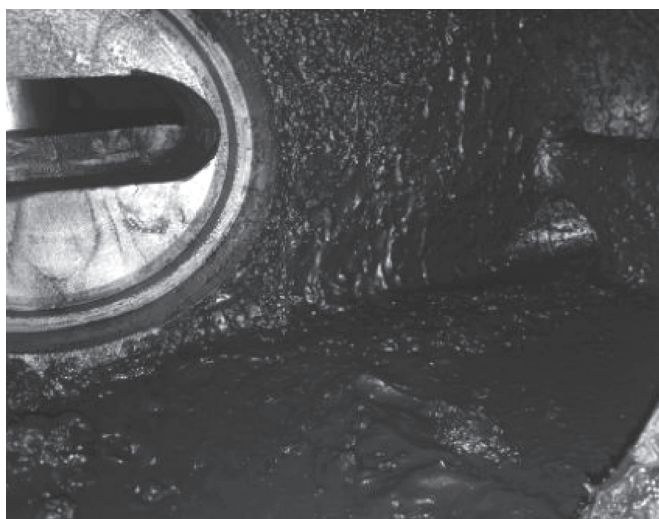
图2 气缸阀腔内部结焦

(5) 建议机组平稳运行15~20天后，停机检查设备内部是否存有大量油污、气阀内部的粉尘情况，根据此次排查的经验，制定合理的清理频率，保证机组的良好持续运转；

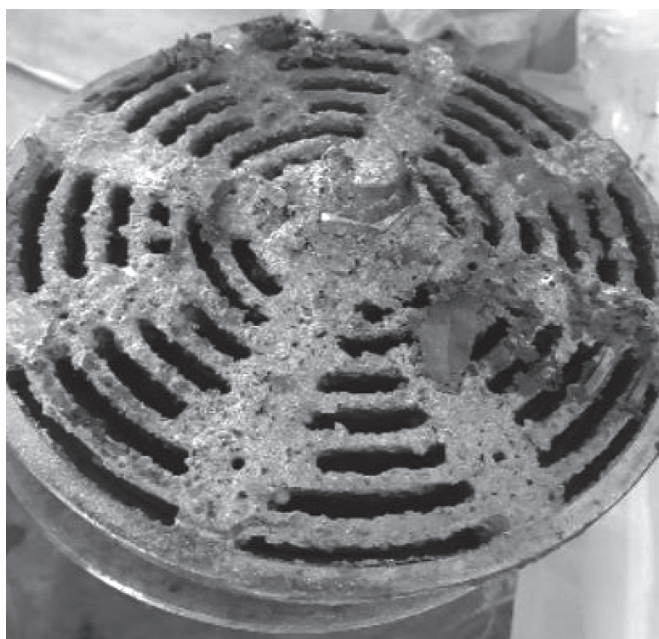
图3 阀罩、阀孔盖表面聚集污垢

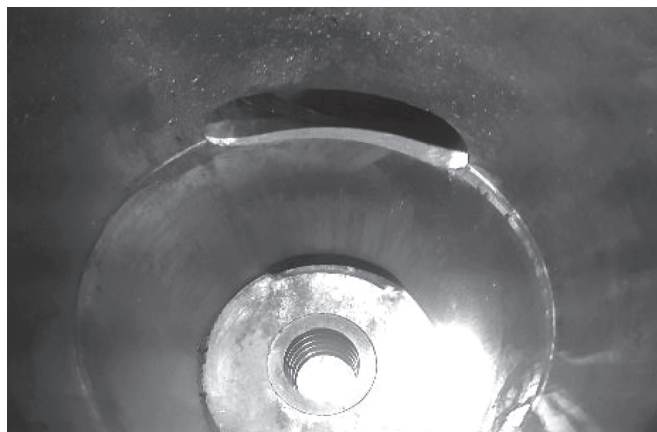
根据现场了解情况及该机的拆检情况分析,导致事故的主要原因是由于盖侧吸气阀连接螺栓断裂,螺栓断裂部位进入缸体内部。由于固体的不可压缩性导致活塞和缸盖产生撞击,不断地撞击造成缸体振动加大。由于撞击造成活塞的失稳,摆动加大,导致气缸与活塞严重刮擦。同时气缸的剧烈振动使缸体填料盒

图4 气缸磨损

(4) 由于缸径出现磨损，导致缸体活塞两侧压缩时上下窜气，效率降低，排气量下降，同时排气温度上升30℃左右，但不影响使用，为了机组安全稳定的运行，建议平时巡检过程中特别关注气缸排气口温度，确保出现问题能及时被发现；

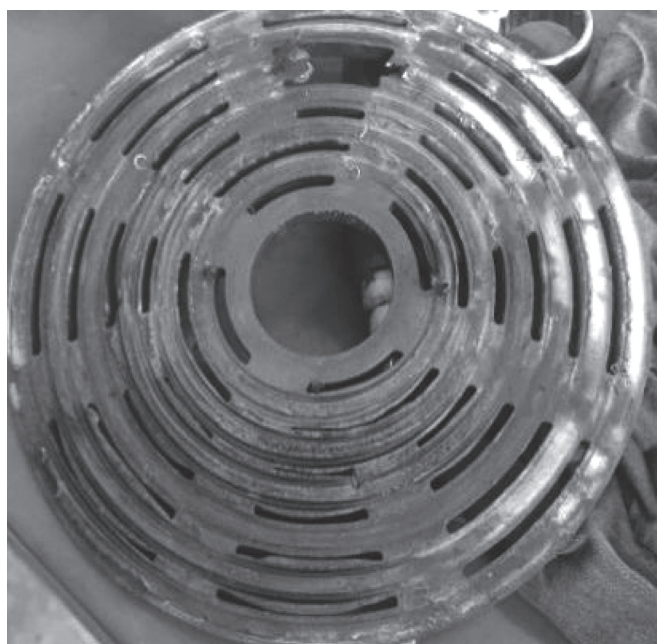
图5 缸盖端面撞击痕迹

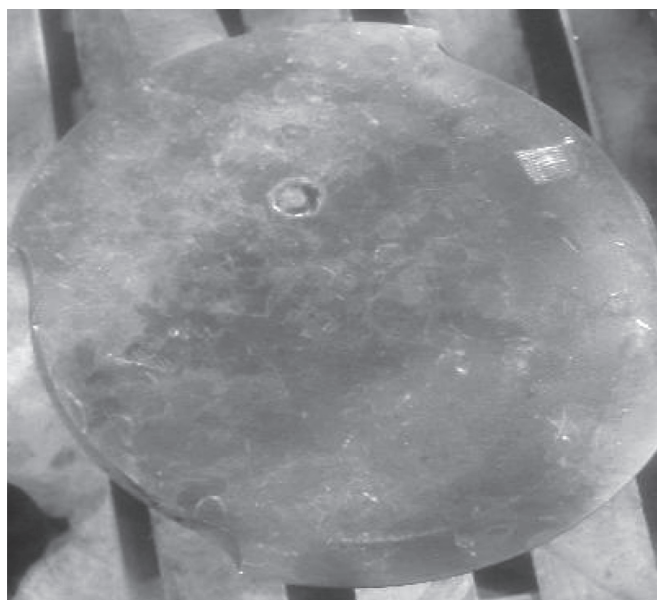
图6 活塞端面撞击痕迹

(3) 机组活塞杆端部螺纹出现损伤，建议15~20天内，新活塞部件到厂后，停机检查并更换活塞部件，保证机组安全运行；
