# 浅谈空调机组电动机的故障分析及处理

**摘要** 本文主要针对超载故障与烧毁故障这两种空调机组电动机常见故障进行分析,同时结合实际检修案例,深入研究故障分析与处理策略,以供相关人员参考,确保未来相似情况能够在第一时间得到处理。

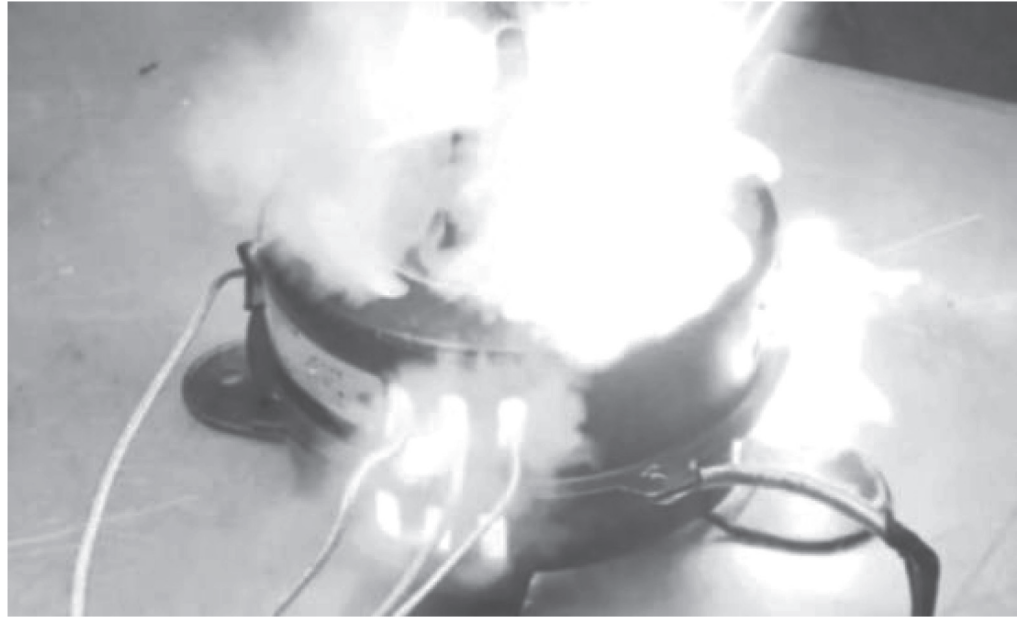
启动电容失效模拟需要在电容短接情况下接入工作电源,在试验开始后测得故障工况电流为0.98A,经过8秒后绕组内部出现明显的冒烟故障。继续进行试验,39秒时转子内部爆裂,且进入停止状态。1分23秒时电动机开始爆燃,散热孔内存在火焰喷出表现,如图所示。

图 电动机模拟试验爆燃

2分24秒火焰基本熄灭,可认定试验结束。经过整理试验数据发现,在故障电流工况下内部绕组温度处于持续攀升状态。待主绕组损坏后,温度开始迅速下降,使电压集中于副绕组位置。受限于副绕组材料与绝缘温度极限影响,温度超过标准后绕组内部受到了严重破坏,最终导致爆燃故障出现。堵转故障试验与启动电容失效模拟情况趋于一致,在故障电流为0.47A的情况下,电动机在79分13秒出现冒烟现象,80分27秒时底部出现电火花,且顶部产生了爆燃问题。经分析发现,内部电动机在80分时产生了打火故障,在明火烘烤条件下温度迅速超过绝缘极限,最终导致爆燃现象产生。

为针对烧毁故障进行排查与处理,应当结合模拟试验条件进行分析,重点关注家用空调电动机启动电容失效与堵转导致的不良问题。通过更换电容类型或调整启动逻辑等方式,使相关问题能够得到有效防范,避免出现严重的烧毁故障<sup>[8]</sup>。除此之外,还应当提高绝缘等级标准,使电动机绕组能够在极端条件下维持尽可能长的安全时间,避免出现迅速爆燃引发人员伤亡。
