# 宁波地铁 4 号线一系垂向油压减振器渗油原因分析及解决方案

**摘要：**宁波地铁 4 号线地铁列车一系垂向减振器发生渗油现象。为找到故障原因，对发生渗油现象的减振器进行了详细地试验检测和各种检查，对渗油的原因进行分析调查。结合地铁 4 号线沿线环境情况，最终确定了渗油故障原因是地铁沿线灰尘中的细微颗粒物拉伤密封件与活塞杆的工作表面。通过控制空气中的沙尘侵入减振器内部，可以避免减振器发生油液渗漏，并据此提出了防尘罩的改进方案，从结构和材质两个方面进行优化，对优化前后的防尘罩的防尘效果进行了对比疲劳试验，试验结果验证了该优化方案具有良好的防尘效果。

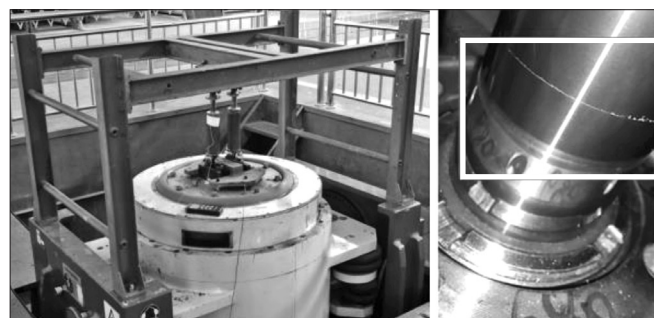
将经过台架泄漏试验的两件减振器，提高试验工况的严酷度，依据国标《机车车辆设备冲击和振动试验》（GB/T 21563-2018）标准 2 类进行垂向振动试验，试验过程中对减振器进行风冷散热，减振器的表面温度维持在 50℃ 左右，试验过程未出现渗油和零部件松动现象，如图 4 所示。

图 4 冲击振动试验（未出现渗油现象）

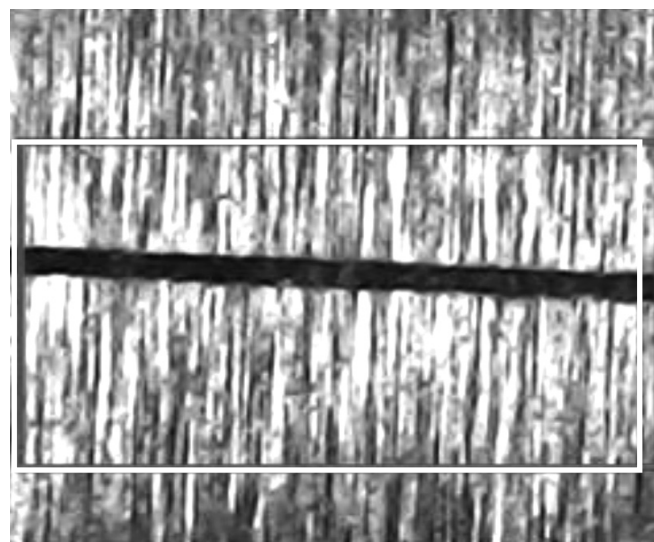
采用放大 500 倍检测活塞杆往复工作部位表面质量状态，发现每支活塞杆与骨架油封配合工作部位局部都有不同程度的划伤，如图 6 所示。

图 6 活塞杆检查检查（放大 500 倍）

（1）活塞杆工作表面和骨架油封密封面局部出现划痕是导致密封不良而渗油的原因。活塞杆工作表面和骨架油封密封面存在细微颗粒物，减振器在往复运行工作时，活塞杆工作表面、骨架油封的密封面和细微颗粒物发生反复摩擦，导致活塞杆工作表面和骨架油封密封面的局部划伤。

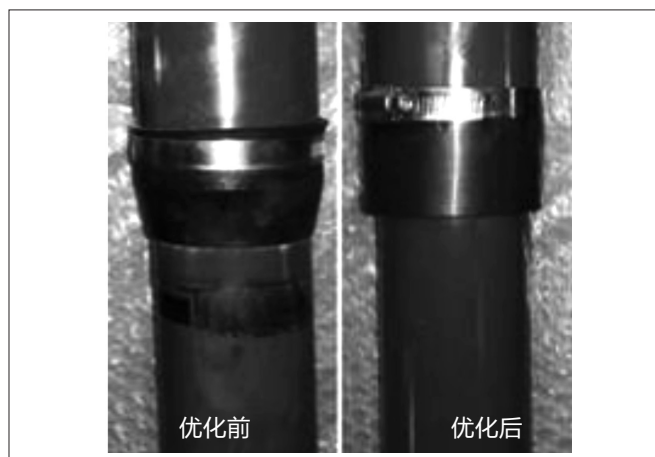
（2）防尘套磨损检查：优化前的外置防尘套在储油缸上留下了较多的橡胶附着物；优化后的外置防尘套在储油缸上没有留下橡胶附着物，如图 8 所示。

图 8 防尘套防磨损优化前后对比图

- （1）由单层防尘结构改为双层渐变分级防尘结构；
- （2）减小外置防尘套与储油缸筒体接触位置的过盈量和接触长度，进而减小外置防尘套与缸筒之间接触应力、摩擦系数，形成对灰尘逐级隔离控制；
- （3）材料选用相对耐高温、耐老化的三元乙丙橡胶（EPDM）替换原来天然橡胶（NR），从而减少因局部摩擦高温导致橡胶磨损。

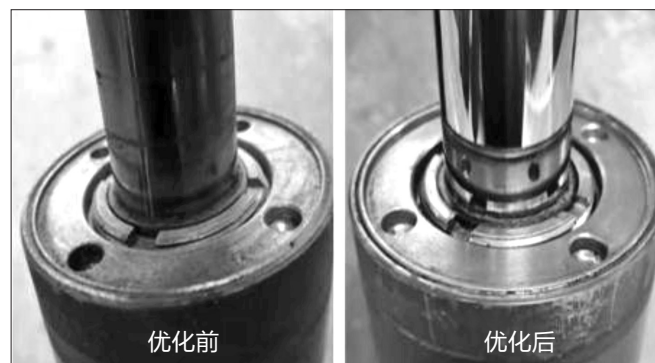
（4）骨架油封显微检测：优化前的外置防尘套结构的减振器骨架油封唇口有少量划痕；优化后的外置防尘套结构的减振器骨架油封唇口无划痕，如图 10 所示。

图 10 骨架油封磨损优化前后对比图
