# 和谐型电力机车电笛故障分析及处理建议

**摘要:** 和谐型电力机车是由株洲电力机车有限公司、大同电力机车有限公司、大连机车车辆有限公司等机车公司生产的和谐型大功率交流传动机车,其牵引系统采用大功率交-直-交传动方式,标志着我国铁路机车技术平台达到先进水平,迈入了机车装备现代化和机车装备制造现代化发展的新的历史阶段。为探究中国铁路和谐型电力机车电笛故障的原因,根据机车电笛在线上运行时所遇到的故障现象,分析梳理导致和谐型电力机车电笛故障的各种因素,并对其解决方法提出了处理措施和建议。

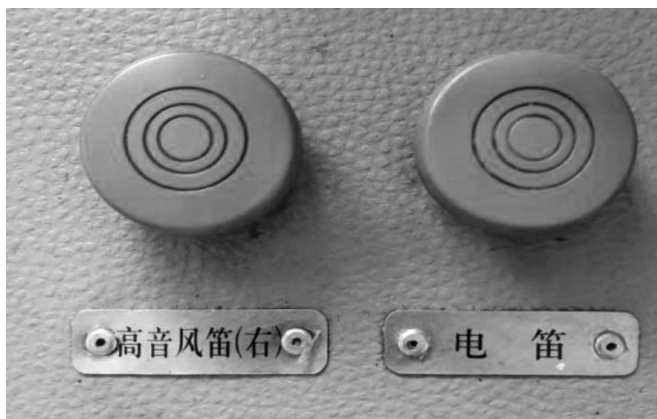
图1 电笛按钮开关

在机车合电的状态下,检查驾驶员台面电笛按钮开关=74-S185(图1)是否正常,检测是否有110V直流电源输出。

钮开关是否正常，是否有110V直流电电源输出，如电笛开关损坏，则更换开关。第二步，上一步若有电源输出，将驾驶员台面电笛按钮开关闭合，查看车顶电笛插头是否有12V交流电。若有电，检查电笛，如电笛损坏，则需要更换电笛<sup>[6]</sup>；若无电，检查相关线路，自带线740427.04和740422.07之间是否有12V交流电。第三步，结合第二步，若车顶电笛插头无12V交流电，检查相关线路。结合图纸查看中柜门处插头与插座=91-X111.11的K4点和=91-X111.21的D4点之间是否有12V交流电，如线路虚接或中断，则进行更换线路。第四步，将驾驶员台面电笛按钮开关闭合，查看机械间限鸣控制器状态是否正常，如限鸣控制器状态异常，则将限鸣器恢复为正常状态。第五步，检查机械间低压柜内=92-X143.37端子排的68点、67点、73点是否存在虚接或接触不良等现象，并使用万用表检查是否有电压输出，如无输出电压，则将虚接或接触不良

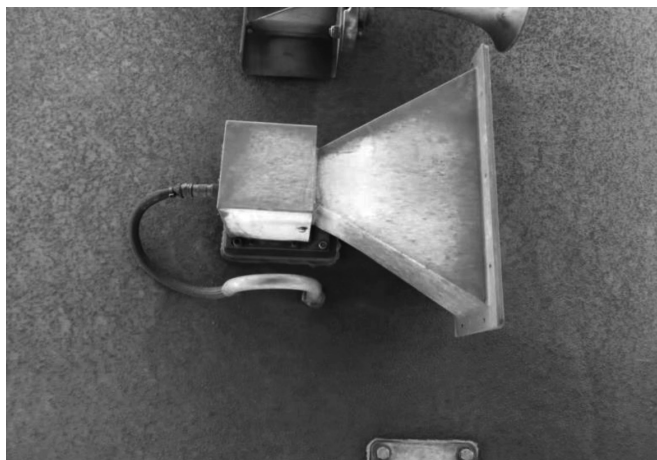
图2 电笛

机车合电状态下,将驾驶员台面电笛按钮开关闭合,查看机车车顶电笛插头是否有12V交流电。若有电,检查电笛(图2);若无电,检查相关线路,确认自带线740427.04和740422.07之间是否有12V交流电。

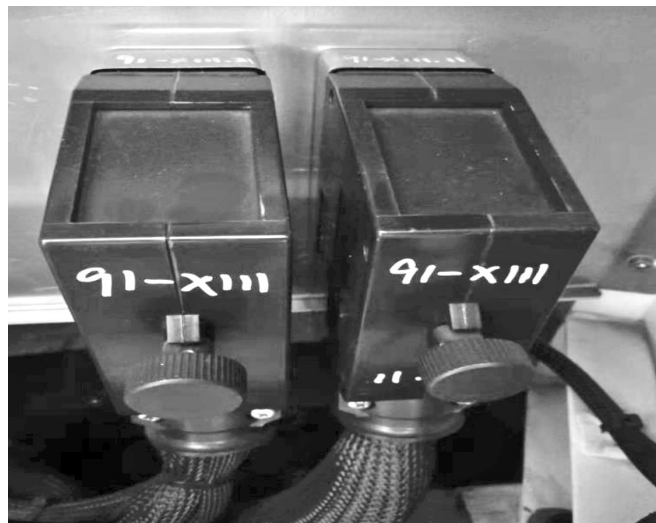
图3 插头与插座

机车合电状态下,将驾驶员台面电笛按钮开关闭合,查看车顶电笛插头是否有12V交流电。若无电,检

查相关线路。结合图纸查看中柜门处插头与插座=91-X111.11的K4点和=91-X111.21的D4点之间是否有12V交流电(图3)。

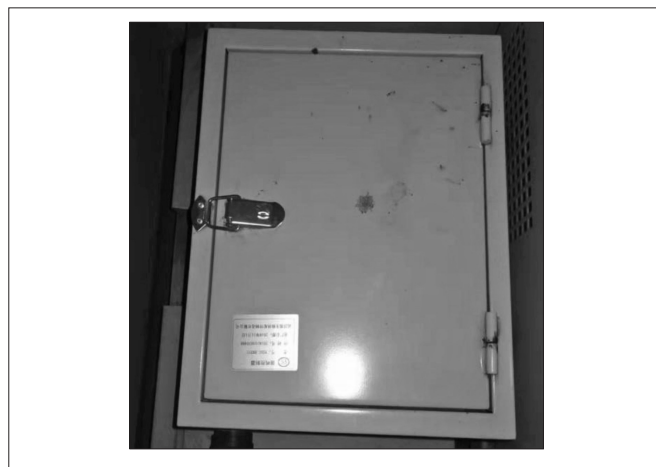
图4 限鸣控制器盒

机车合电状态下,将驾驶员台面电笛按钮开关闭合,查看机车的机械间限鸣控制器状态是否正常(图4)。

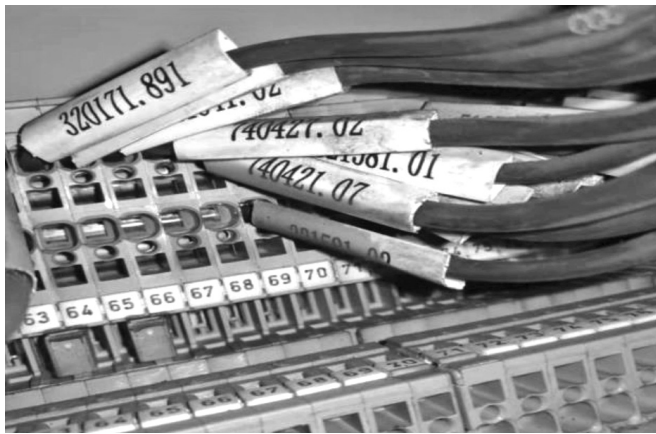
图5 低压柜内接线端子

机车合电状态下,将驾驶员台面电笛按钮开关闭合,检查机车的机械间低压柜内=92-X143.37端子排的68点、67点、73点(图5),确认是否存在虚接或接触不良等现象。并使用万用表检查是否有电压输出。

处重新连接紧固。第六步，检查机械间低压柜内+143.02处的=74-k11接触器是否正常，如果接触器故障，则进行更换接触器。

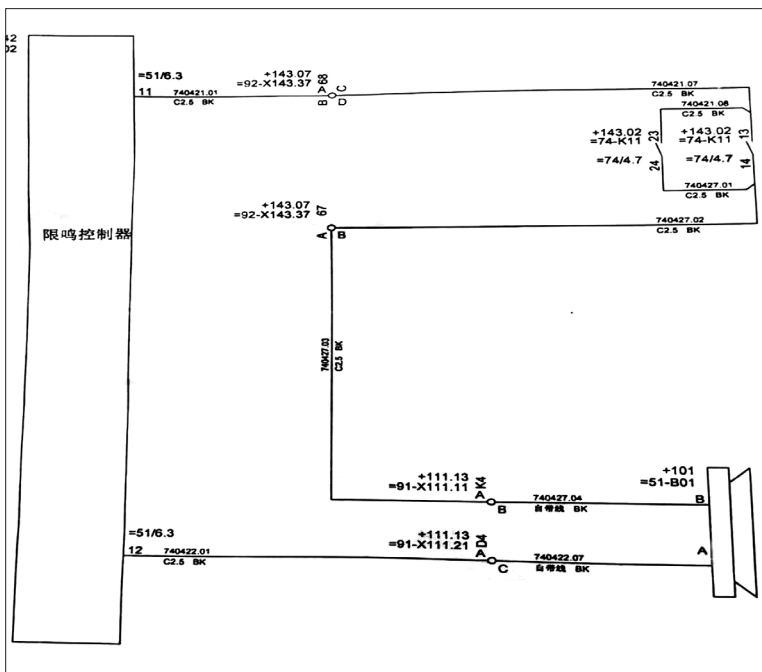
图6 线路图

在机车合电状态下,将驾驶员台面电笛按钮开关闭合,检查机车的机械间低压柜内+143.02处的=74-k11接触器是否正常(图6)。
