# 浅析烧结混料筒传动装置由胶轮技改为齿轮的可行性

齐学忠 王雷兵 史红学 李好飞  
(武安市裕华钢铁有限公司 河北 邯郸 056300)

**摘要:** 烧结机老式一次混合机、二次制粒机均采用了胶轮传动,但是在实际使用过程中,胶轮经常出现各种故障,造成非正常停机,对生产影响很大。因此文章把老式传动方式更改为新式的齿轮传动,达到了降本增效的目的。

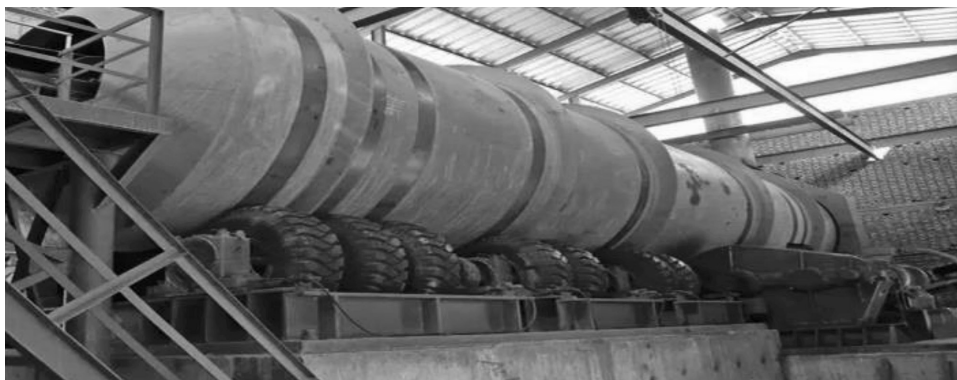
如图 1 所示,原来滚筒采用胶轮传动,一侧为主动侧,采用联轴器连接,保持同步运转。

图1 胶轮传动方式整体状况

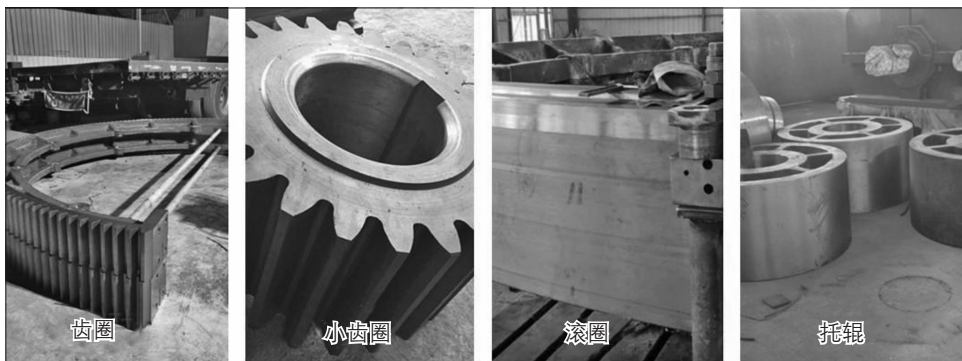
如图2所示,小齿圈和齿圈互相啮合构成传动装置,滚圈和托辊构成承重装置。

图2 改造变更所需要的重要零部件

通过考察以及与厂家沟通,经讨论最后决定在原先胶轮传动基础上进行技术改进,采用齿轮传动,将原先承压的实心胶轮变更为金属的托辊和滚圈,传动方式变更为齿轮和齿圈。以原有传动装置电机、减速机、液力耦合器为基础,在液力耦合器上增加传动的小齿轮,和在滚筒上增加的齿圈相互啮合,进行传动。所有的改动都是在停机检修时进行的,并不需要特别的大检修停止时间。

托辊装置承受整个回转部分的重量,和滚圈接触,支承筒体平稳转动。托辊材质为锻45#钢,须调质处理,与轴热装配合。为减少应力集中,提高轴的抗疲劳强度,托辊上设有卸载槽,托辊轴采用小变径和大圆弧过渡措施。托辊在加工过程中,保证无锻造缺陷,托辊轴须经过探伤检测。

器和齿轮副装置组成,实现设备的正常运转。大齿圈通过螺栓与筒体连接,小齿轮材质为优质合金结构钢,齿面硬度比大齿轮高,传动轴用双列球面滚子轴承支承<sup>[4]</sup>。

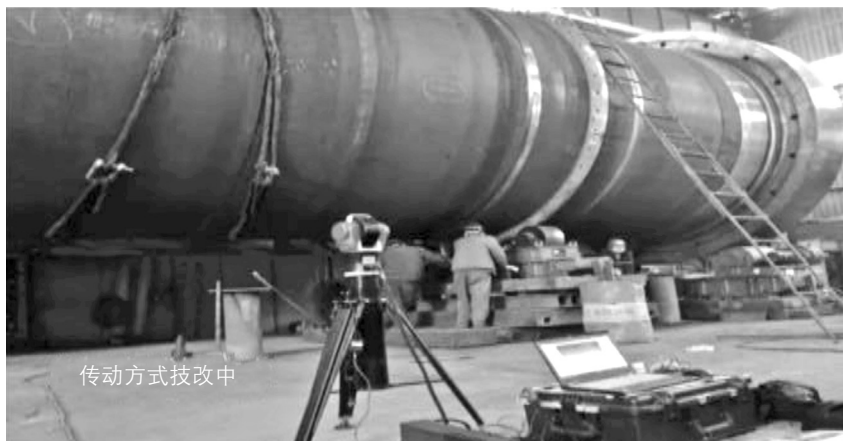
如图3所示为胶轮传动改齿轮传动的最后步骤,正在调整安装精度。

图3 技改最后阶段对齿轮进行调整安装

(6) 开式齿轮啮合侧隙为1.2~1.6mm,接触斑点沿齿宽全长不低于50%,沿齿全高不低于40%。

因生产节奏问题只能逐步进行改造,首先将事故多发的一次圆筒混合机进行技术改进:在第一次停机8h中增加两个齿圈并进行相应的调校,在第二次停机8h中安装滚圈,并进行相应的调校。第三次停机16h中拆除胶轮,增加小齿轮、托轮,调整挡轮装置,安装防护罩,随后整体投入使用<sup>[5]</sup>。

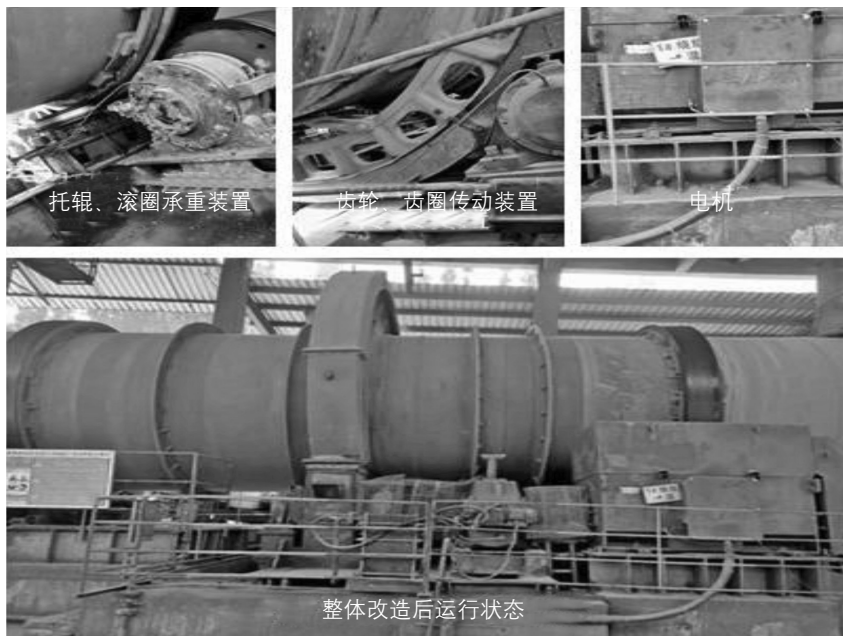
如图4所示,为改造后新更换的托辊、滚圈承重装置,齿轮、齿圈传动装置,原有的电机、减速机、液力耦合器以及改造后整体设备的运行状况。

图4 改造后各部件和整体状况

改造后,仅仅是对齿轮和托辊加油润滑,其他的装置并不需要维护,正常点巡检即可。因实心胶轮故障造成的不正常停机时间降为零,随后对二次圆筒混合机进行改造,取得了同样的效果。
