# 关于某台带鼓包种子罐容器定期检验的探讨

蔡文生 王瑞恩  
(南京市锅炉压力容器检验研究院 江苏 南京 210019)

**摘要:** 种子罐是广泛应用于食品药品行业的一种压力容器, 尤其其内筒夹套式结构极具代表性。本文首先介绍了该种子罐的基本使用工况, 然后又对其失效模式和损伤模式进行了详细的分析, 最后通过判断认为该鼓包是制造过程当中因他物撞击产生的, 而出厂时制造单位又未对其进行矫形修复。此外, 笔者结合《固定式压力容器安全技术监察规程》相关条款对该带鼓包种子罐进行了综合定级, 同时对使用单位在购买验收该类压力容器时给出了建议。

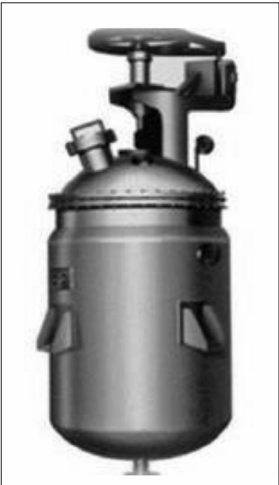
种子罐广泛应用于食品、药品及化工行业, 其主要作用为加热、保温和冷却, 是一种全封闭的卫生型发酵设备。种子罐的分类一般分为两种, 一种是按制造材料分类, 主要包括碳钢类种子罐和不锈钢类种子罐。另一种是按照冷却加热形式分类, 主要包括夹套式和盘管式结构。常见种子罐的外观结构如图 1 所示。

图 1 典型种子罐结构

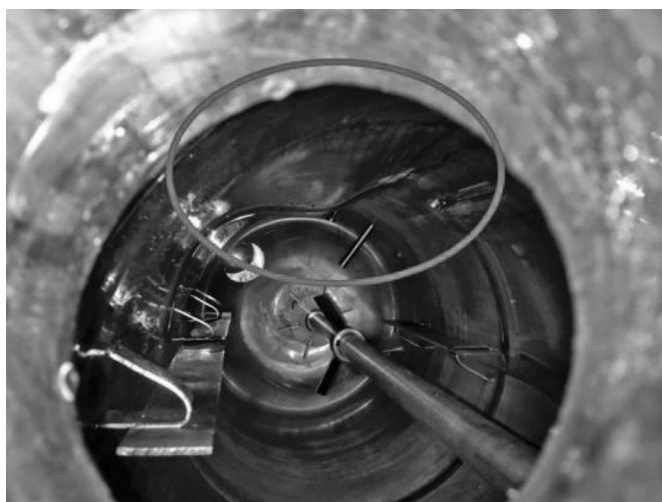
失效模式确定之后,实施具体的检验,根据《固定式压力容器安全技术监察规程》的相关规定,该台种子罐主要检验项目包括资料审查、宏观检验、壁厚测定、渗透检测和安全附件检验等。通过检验发现资料审查、壁厚测定、渗透检测和安全附件检验均未发现明显异常,在宏观检验过程中发现有一处内凹鼓包,如图 2 所示。

图 2 现场内凹鼓包图

通过对容器内筒、夹套损伤模式和制造情况的分析发现,其相对应的失效可能性较小,现对容器鼓包情况分析,笔者认为容器鼓包情况的发生一般分两种情况。一种是设备材料处于临氢环境下,在向金属内渗透的过程中,氢原子大多会聚集在金属内有缺陷的区域,如金属夹杂、分层、晶格缺陷等处,聚集形成氢分子。另一种情况是设备因一些原因造成的局部变性,从外观上看出内凹或者外凸,即表现为鼓包。本案例中出现的鼓包应该是第二种情况,即局部变形引起的鼓包现象。鼓包产生的原因或有两种可能,一是在制造过程当中他物撞击该部位产生,因制造单位出厂前未进行矫形修复而表现为鼓包;二是使用单位在操作过程当中因操作不当,造成内外压差而产生的局部变形,从而表现为鼓包。

这种内筒夹套式种子罐,在食品药品行业应用很多,尤其这种结构形式很具有代表性。笔者通过资料检索发现,这种结构形式的容器出现鼓包的情况基本没有,按本文的思路分析,很有可能是设备在制造过程当中因操作不慎,他物撞击产生的变形鼓包,虽然未对正常使用造成较大的影响,但是造成了局部应力集中,再加上该类设备本身不锈钢材料的厚度较小,这就给安全使用造成了潜在的隐患。这种鼓包形式通过外部宏观检查不会发现,因为其被夹套覆盖。所以使用单位在进行设备验收时,对于这类厚度较小的不锈钢设备,不仅要外部进行检查,还需对设备内部进行验收。

根据《固定式压力容器安全技术监察规程》8.5.12 条款的规定,使用过程中产生的鼓包,应当查明原因,判断其稳定状况,如果能查清鼓包的起因并且确定其不再扩展,不影响压力容器安全使用的,可以定为 3 级。根据本次对于种子罐检验时资料审查分析,该鼓包首次定期检验时也是存在的,且与本次检验发现的鼓包情况基本一致,说明其并无扩展,而且使用单位在使用过程中并未发现明显异常。所以本次检验综合定级可定位 3 级,下次检验周期定为 3 年,同时建议使用单位加强日常使用过程中的定期维护保养,并按相关规定每年进行年度检查,一旦发现异常,立即停止使用。
