# 发动机排气门烧蚀分析及预防措施

唐海娇 覃奕 谭鹏  
(上汽通用五菱汽车股份有限公司重庆分公司 重庆 401135)

**摘要:** 气门是发动机的重要组成部分之一, 承受着高温燃气冲蚀, 容易导致气门烧蚀, 气门一旦烧蚀则影响发动机燃烧室的密封, 导致缸压不足, 致使发动机性能下降, 严重时会导致发动机无法工作。本文列举发动机气门烧蚀常见原因及案例分析, 结合工作经验, 总结排气门烧蚀的预防措施。

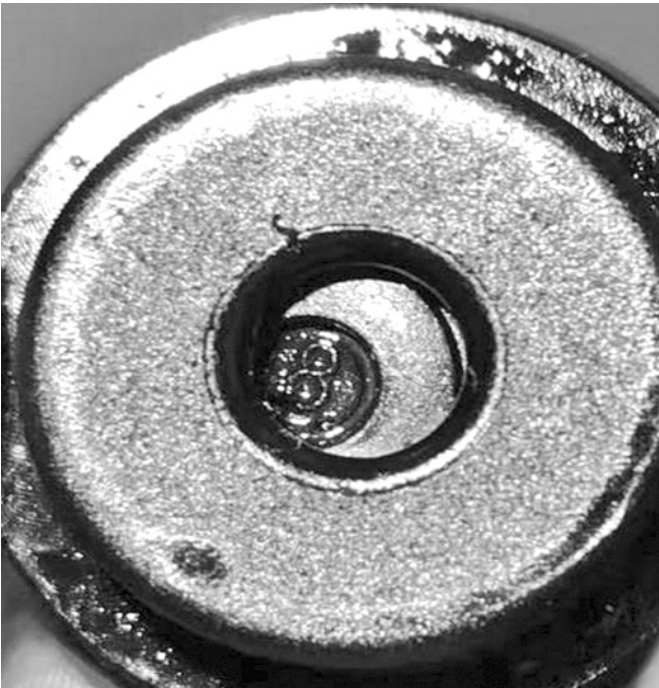
刻度尺下，机油消耗异常。拆机发现四缸排气门烧蚀，缸内积碳较多，检查 PCV 阀芯偏磨，测量阀芯直径为 7.71mm，磨损量 0.79mm，超出正常磨损范围。PCV 阀芯异常磨损，如图 2 所示。PCV 阀失效，机油进入进气歧管后回流进入燃烧室燃烧，导致气门和座圈积碳，影响气门与气门座贴合，散热受阻并最终导致气门烧蚀。

图 2 PCV 阀芯异常磨损

活塞与缸孔壁，应提高活塞环刮油及气环密封能力，装配过程中，确保活塞环开口方向符合要求。其次，提高油气分离能力，提高曲轴箱强制通风系统。再次，汽车使用过程中应定期检测气门油封、衬垫、油封等是否有漏油、老化破损等情况。

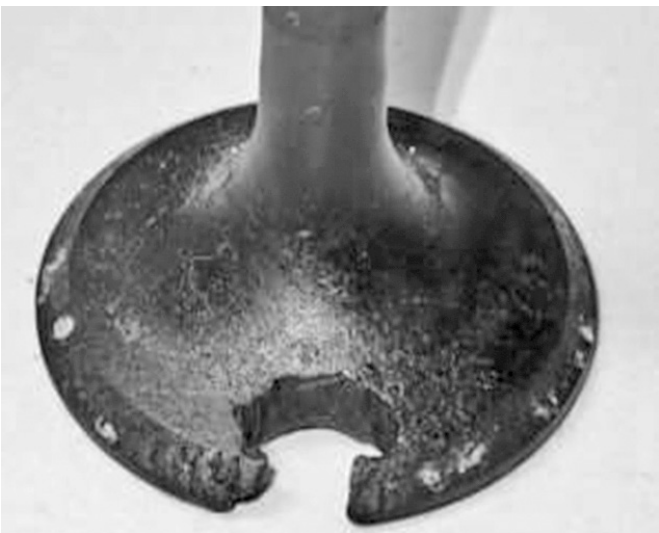
图 3 气门烧蚀

气门密封不良会导致高温气体冲蚀密封面，高温气门窜出密封锥面，进一步冲蚀气门颈部或杆部，造成气门烧蚀，如图 3。

为确保气门与气门座的密封，在装配过程中，应确保气门组件的同轴度、跳动、配合间隙等符合要求，确保零件的清洁度，避免异物，装配后的气门和气门座应进行气密性检测，确认其密封符合要求。在发动机使用过程中，应定期对发动机气门组件进行检查，清洁气门及气门座上的积碳，检查气门间隙和气门弹簧力确保符合要求。
