# 锅炉高温过热器水塞导致爆管的原因分析及控制措施

**摘要:** 锅炉受热面受锅炉运行工况、水质、空气动力场、烟气温度场等的影响,运行条件恶劣,在运行中极易发生爆管事故,严重影响机组运行的安全性和经济性。本文通过一起亚临界锅炉在启动初期发生的高温过热器爆管事件进行分析讨论,提出控制措施,以提高锅炉运行的安全性。

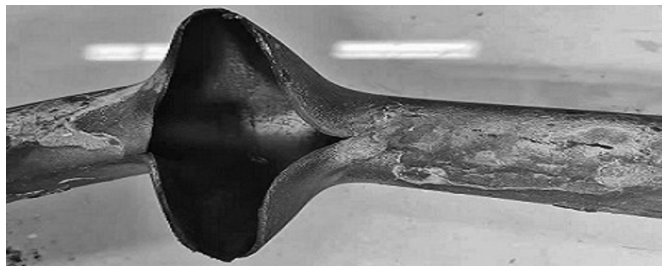
2019年1月15日10:00,机组计划检修完工后进行一次系统水压试验,试验结果正常,于16日00:10锅炉进行点火。5:29机组并网成功,07:30机组负荷升至130MW,主汽压力11.30MPa,主蒸汽温度533℃,再热蒸汽温度525℃,主蒸汽流量430T/h,给水流量438T/h。07:35,监盘人员发现机组负荷缓慢下降,主蒸汽压力下降至10.8MPa,主汽流量425T/h,给水流量上升至461T/h,炉膛负压上升至321Pa后缓慢恢复正常,引风机电流缓慢上升。09:16,就地检查判断炉膛内受热面泄漏,10:04减负荷至零打闸停机、锅炉熄火。经停炉后检查,漏点位于炉膛出口折焰角上部高温过热器第23排管屏第1根管下弯头爆管,爆口如图所示,管卡脱开,管路变形严重。

经观察爆口宏观特性,爆口胀粗较为明显,管壁减薄,爆破口呈尖锐的喇叭形,其边缘很锋利,具有韧性的断裂特

图 高温过热器爆口

征,呈断裂状,判断炉管爆破原因为短时超温。

对此次启动过程查阅操作记录及调阅曲线,锅炉停炉后严格按照锅炉厂要求进行热炉放水;锅炉启动过程中,各级过热器放水门及排空气门按照主汽压力开启、关闭正常,水冷壁产生蒸汽冷凝水量可控;启动过程中,过热器减温水在机组并网后投入,未出现大幅开关的情况,减温器后温度均匀;锅炉启动前为检查一次系统是否存在缺陷,进行了一次系统水压试验,立式高温过热器底部无放水门,导致启动时过热器 U 型管圈内存积了大量的水,形成水塞,锅炉升温升压时相应管内无蒸汽流动冷却。启动时锅炉暖炉时间短,过早地投入制粉系统,导致炉膛出口烟温超过金属温度

极限,在水塞未消除的情况下导致高温过热器管超温蠕变,承压强度降低,当锅炉压力升高至管材承受极限时发生爆管泄漏。
