# 品棒材生产线技术改进创新优化探析

**摘要:** 随着生产节奏的加快,棒材生产线故障率在升高,主要表现在裙板辊故障率高、托架调整器出现运行不稳定等。系统分析故障原因:裙板电机与辊头的间隙为45mm,在生产过程中,辊头输送的棒材温度高达500℃左右,温度过高才导致电机轴承频繁抱死;平式轧机托架调整器原调节螺母位置设计不合理,调整器的钢丝绳强度不够,时常发生断裂。提出重新设计辊头与电机的连接方式,增加电机轴承与辊头输送钢材之间的距离,增加一套轴承系统,以保证辊头转动的稳定性;采用丝杠式调整器、重新设计了下轴调整耳等解决方法,保证托架调整器出现运行稳定。阐释了存在问题及改进途径,有效降低裙板辊和托架调整器的故障率。从而使棒材生产线的停车维修次数降低,快节奏生产得以实现。

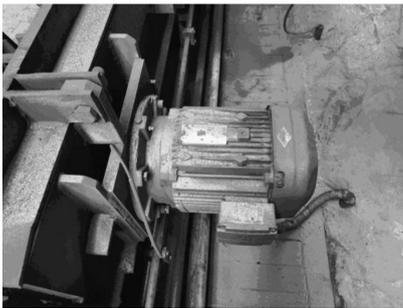
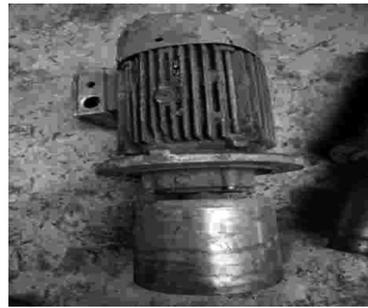
图1 改造前的裙板辊连接方式

该生产线裙板辊道位于5#剪出口至冷床南侧,全长168m,共由130个裙板辊组成,每个裙板辊配套一台功率为2.2kW转速为1410r/min的裙板电机。伴随着公司挖潜增效工作的推进,棒材线生产节奏在加快,产量日益提高,冷床裙板辊的更换率长期居高不下。在一个检修周期内更换最多时高达10余台。通过对下线旧备件观察我们发现更换下来的裙板辊多为电机轴承抱死,而辊头表面划痕较浅,并没有达到更换节点。那么,是什么导致电机轴承抱死呢?通过对现场设备的实际测绘我们发现裙板电机与辊头的间隙为45mm,而在生产过程中,辊头输送的棒材温度高达500℃左右,正是由于温度过高才导致电机轴承频繁抱死。裙板电机外修费用高,维修周期长,大大地提高了设备维护的经济及时间成本。

改造前裙板辊如图1、图2所示,电机输出轴与辊头为键连接。我们重新设计了一个连接体将电机与辊头重新连接,使二者之间的距离从45mm增加到500mm,从而降低

改造后的裙板辊如图3、图4所示。重新设计的连接体剖视图如图5所示,其由以下几部分组成:联轴器、传动轴、轴承盒和分体式外骨架。其中,联轴器的一侧与电机输出轴连接,另一侧与传动轴连接;轴承盒固定于分体式外骨架部分其两侧各预装一套22210cc/w/33轴承;传动轴穿过轴承

盒其末端与辊头连接,传动轴与轴承盒中的两套 22210cc/w33 轴承相互配合,确保了传动轴高速旋转的稳定性;分体式外骨架电机端连接盘通过原电机地脚螺栓孔与电机连接,辊端连接盘通过新地脚螺栓孔与辊道连接,其本身由法兰连接,确保分体式连接体的结构稳定,并保证其分体形式,便于快速维护。

(1) 新增加一根传动轴,通过联轴器将电机的动力传递给辊头,该设计使电机轴承与辊道钢料之间的距离增加了 455mm,从而大大降低了电机轴承的温度,起到了保护电机轴承的效果;

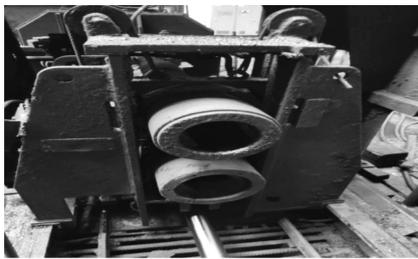
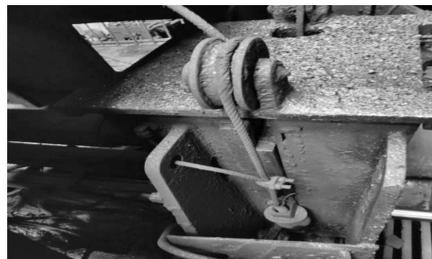
图 5 改造前的接轴托架

改造前如图 5,图 6 所示,整体定滑轮式托架有两组调整器,分布在托架两侧。其调整原理是用一根钢丝绳绕过托架顶端的定滑轮,一端与上传动轴调整耳连接;另一端连接调整螺杆,调整螺杆分别穿过下传动轴调整调耳、碟簧盒、调整螺母。通过调整螺母与调整螺杆配合来调节两根传动轴的开口距离。其主要故障原因分析如下:

(1) 由于主轧区在生产过程中会产生一定的红色烟尘,其与喷淋水混合后会附着在定滑轮和碟簧盒内部,直接造成定滑轮抱死、碟簧盒失效;

(2) 其调节螺母位于托架前后面板中间,位置偏下,由于位置、空间限制,调节扳手转动不灵活且调节幅度过小;

(3) 设备在轧制时,轧机咬钢瞬间会有较大的冲击力传到传动轴上,调整器的钢丝绳强度不够,时常发生断股现象,加之滑轮抱死、碟簧盒失灵无法抵消轧制冲击力,加剧了钢丝绳断裂。

改造后的方案如图 7 所示,采用丝杠式调整器,以原有托架结构为基础,在托架顶端安装一个固定连杆,其一端与上传动轴调整耳相连接,另一端与丝杠相连接;重新设计了下轴调整耳,加大了底面积,使其完全覆盖了碟簧盒,提高了碟簧盒的密封性;下轴调整耳上端与丝杠连接,下端

与碟簧盒连接；两个丝杠分别拧入一根调节螺母内；去掉托架前面板，增大调整空间，并在两根传动轴轴承盒卡槽处用螺丝固定两个加强筋板，用于保证托架的强度。
