# 热带地区原油管道燃气发动机离心泵机组运行优化分析

刘超 王洋龙 崔新鹏 代光洪  
(中油国际管道有限公司 北京 100028)

**摘要:** 中缅原油管道(缅甸段)地处热带地区,一年中有9个月高温多雨,且输油泵靠卡特彼勒天然气发动机驱动。自2017年投产以来,为克服热带高温、多雨、潮湿、盐雾等对设备和运行的严重影响,中缅油气管道项目制定了多项应对措施,得到了良好的应用效果。

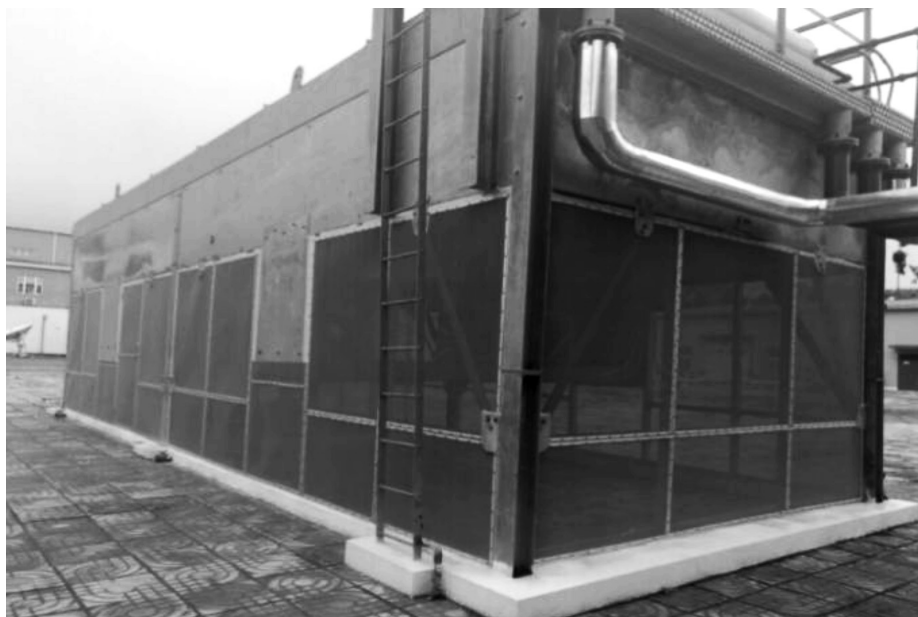
图 1 卡特彼勒 G3616 天然气发动机的冷却系统空冷器防虫网

驱动主泵的卡特彼勒G3616天然气发动机的冷却系统,通过冷却液循环,将运行热量带到泵棚外的空冷器,实现机组散热。空冷器顶部均布散热盘管,底部有两台20kW-40kW风扇,此散热能力是泵机组稳定运行的关键因素之一。管道在2016年投产调试期间发现空冷器运行时风扇会将周围昆虫吸入、打碎并吹到翅片散热盘管上,散热盘管的高温进一步使昆虫尸体凝固在散热翅片之间,杂质在散热盘管表面积聚后严重降低了空冷器散热效率。并且昆虫尸体中残留的酸性物质加速铝质翅片的腐蚀,造成散热盘管的不可逆损坏,进一步影响了空冷器散热效率。公司生产部通过仔细计算防虫网通风面积和深入核算,在保证散热效率的前提下安装防虫屏蔽网以解决散热效率降低的问题。于2016年8月完成原油管道4座泵站共10台泵机组空冷器防虫屏蔽网安装,运行至今空冷器翅片盘管整洁,站场运行人员可快捷便利的定期清理防虫屏蔽网外部吸附的昆虫残留,验证了防虫屏蔽网的有效性,保障了燃气发动机散热系统在缅甸高温多虫环境下的长期稳定运行。

在计算过程中,防虫屏蔽网的网孔大小是关键数据。网孔过大,则起不到阻挡昆虫的作用,网孔过小,会增加空气阻力进而影响散热效率。所以在满足空冷器风量需求的前

提下要缩小屏蔽网面积。实际计算中以空冷器风扇设计进气量为基准,综合考虑屏蔽网通风面积和目数,再定屏蔽网安装位置。经比选,对最终确定屏蔽网网孔大小为 10 目(孔径 2mm),在空冷器框架内垂直安装,经计算确认可以满足空冷器风扇进气需要,不会对散热效率产生过大影响。目前在十套泵机组上应用至今。

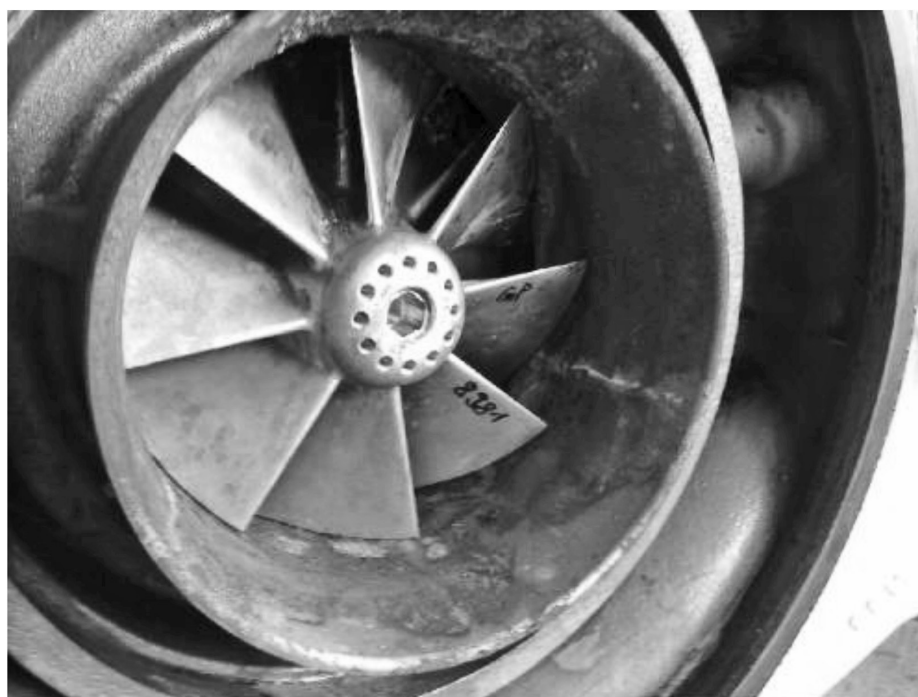
图 2 凝露导致的燃气发动机涡轮增压器锈蚀

再穿过泵棚直接排入大气。2016 年预调试期间在部分机组的涡轮增压器发现大量积水,如下图,个别机组缸头顶部的气门顶杆、摇臂组出现锈蚀。排除了泵棚漏水、安装期间进雨水等原因,最终确定积水是由于昼夜大温差产生的凝露导致。

缅甸的白天空气湿度接近饱和,水露点高,傍晚时设备表面温降速率大于空气的温降速率,温差达到  $2^{\circ}\text{C}$  即可形成凝露,凝露在夜间不断产生,汇集的凝露沿着曲轴箱通风管和进气管分别进入缸头和涡轮增压器聚集,冷凝水落在气门摇臂表面、聚集在涡轮增压器入口产生锈蚀。

厂家设计中没有考虑像缅甸这种湿热环境中会有大量凝露的情况。凝露形成需要两个充分条件,空气湿度和凝露主体(发动机)的温度,泵棚是半开放空间,无法控制空气湿度,则只能从发动机温度着手,以消除凝露产生条件。发动机自带一套 Hot Start 系统,用于发动机启动前的机体预热。为提高发动机温度,将备用机组的 Hot Start 系统温度设定为  $42 \sim 45^{\circ}\text{C}$ ,使机体温度高于环境温度,即使空气湿度达到 100% 也无法形成凝露,从而避免了凝露汇聚进入发动机的问题。

根据以上分析,以下两项措施可解决发动机凝露的问题。一是在通风管道的最低点开孔,增设竖直向下的延长管作为排污管,将凝露引出。在新设排污管的末端加装阀门,发动机
