探析高棒线设备优化创新

摘要: 通过对成品台架输送链对设备影响的分析,指出输送链故障爆发点都在其调整装置上,提出了新增加一片调整壁用以加强调整机构强度,改进后的调整装置最明显的优势就是采用两片调整臂与链梁两侧固定,保证了调整装置的结构稳定,使其受力均匀。从根本上杜绝了调整装置受力变形的现象发生。通过对检验台架输送链对设备影响的分析,指出故障发生的原因是链轮轴承磨损严重,提出了解决方法,有效降低检验台架输送链的故障率。

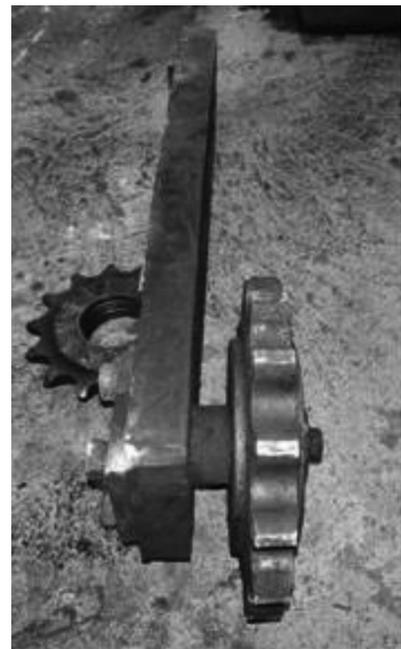
图1 改造前调整机构

(1) 通过现场观察我们发现,输送链故障爆发点都在其调整装置上,原调整装置位于输送链末端,其结构如图1所示,调整装置为单臂形式,从动链轮的一侧通过链轮底座与调整壁固定,另一侧悬空。调整壁通过两根固定螺栓与输送链链梁的单侧固定,其前端为调整螺栓。综上所述,从动链轮与调整臂、调整臂与输送链链梁,均为单侧固定。这种单侧固定的方式存在较大的故障隐患:输送链条在运送成品材时,会给调整装置施加一个由链梁末端指向前端的压力,由于调整装置采用单侧固定的设计,当压力达到一定程度时,其悬空侧毫无支撑便会出现如图2所示的变形,变形严重时会造成链轮底座断裂、输送链与链轮脱离、

链条断裂等严重故障。因此,重新设计调整装置的结构,保证其工作强度,是降低成品输送链故障率的主要途径。

通过测绘,结合现场实际情况,我们决定将调整装置的单臂形式调整为双臂形式,增强其结构强度。

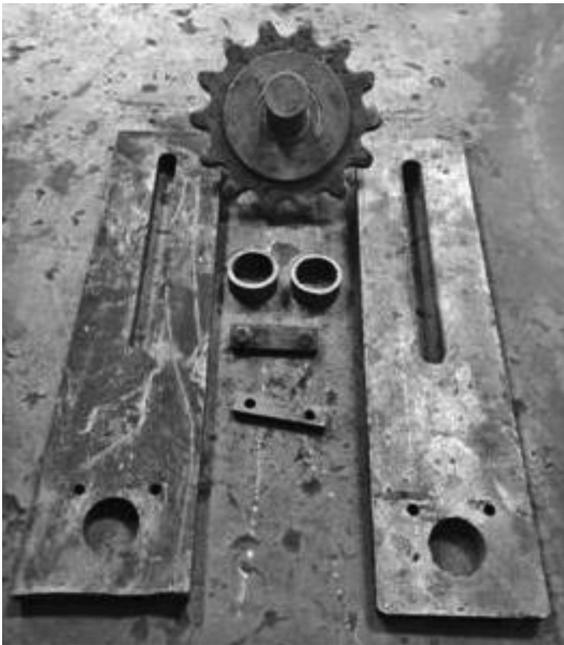
图 3 改造后调整机构

(2) 新方案如图3所示,将之前的链轮底座改为一根销轴,其穿过从动链轮轴承;新增加一片调整壁,销轴两侧分别穿过两片调整壁并用卡片固定;在链轮轴承两次安装两个轴承定位套,一侧与轴承内圈接触,另一侧与调整壁接触;两片调整壁用螺栓分别与传动链梁两侧固定;新增加调整壁前端安装一颗调整螺栓。其改进效果见下表。

综上所述,改进后的调整装置最明显的优势就是采用两片调整臂与链梁两侧固定,保证

了调整装置的结构稳定,使其受力均匀。从根本上杜绝了调整装置受力变形的现象发生,改造后效

(1) 新增加一片调整壁与链梁固定, 双臂形式可以有效保证调整装置的结构强度, 防止其发生形变;

(2) 将原有的链轮底座改为一根销轴, 其作用是将链轮与两片调整壁连接;

(3) 新增加两个定位套, 消除链轮轴承的轴向窜动, 增加轴承使用寿命;

(4) 新增一颗调整螺栓, 使调整装置两侧同时进行调节保证调整精度。

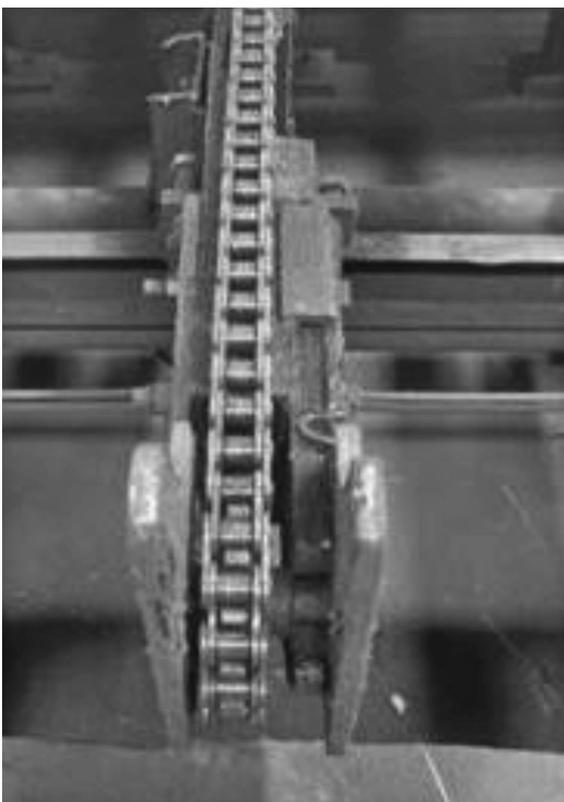
图 4 改造后示意图

果如图 4 所示。

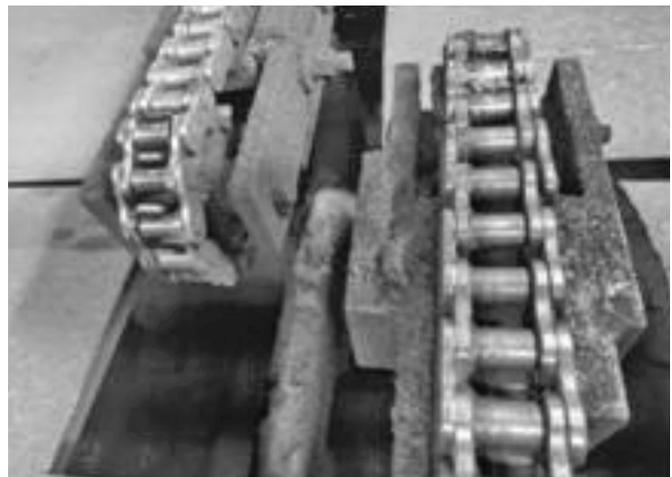
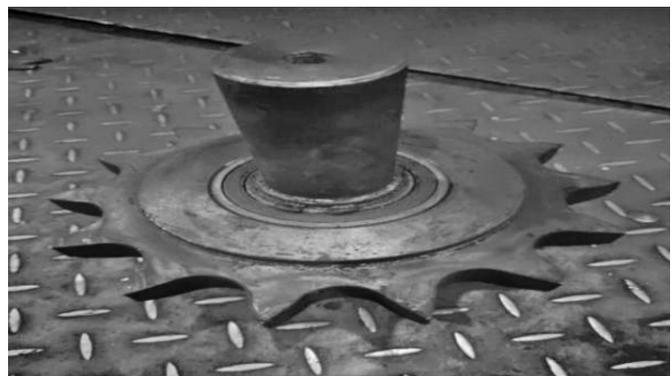
图 5 改造前的传送链

(1) 改造前从动链轮的结构如图 5、图 6 所示:链轮与轴承采用卡簧定位,其销轴为圆柱形,与链臂为孔洞配合。输送链主要故障点在于链轮轴承采用卡簧定位,其在频繁启动制动时卡簧强度不够易造成轴承轴向窜动导致轴承磨损,其次由于链轮销轴与链臂为孔洞配合,更换时需将单侧链臂拆除方能更换链轮,增加了链轮的更换时间。

综上所述,消除轴承由于定位不足造成的磨损以及改进链轮与链臂的配合形式便可降低输送链故障率,缩短其检修时间。

(2) 我们决定在轴承两侧加装两个定位套,其一侧与轴承内圈相接触,另一侧与链臂接触。增加两个定位套的优点在于:防止轴承发生轴向窜动,增加其使用寿命;改变链臂与销轴的孔洞配合形式,将链臂上的孔设计为迷宫型开口孔,其销轴位为正方形,这样可以防止销轴在孔中滚动,相对应的销轴的两端也设计成正方形截面,与链臂上的孔相配合。迷宫型孔洞配合的优点在于:更换时无需拆除链臂便可将链轮取出,大大缩短了链轮的更换时间。新方案如图 7、图 8 所示。
