离心式制冷机组效率降低原因及处理方法探析

摘要: 离心式制冷机组是蒸气压缩式制冷方式的一种,其动力式的制冷原理均是制冷剂通过压缩、冷凝、节流膨胀、蒸发进行循环做功,达到人工降温的目的。本文结合生产实际,详细阐述了离心式制冷机组的制冷原理,分析探讨了离心式制冷机组制冷能力降低的原因及处理方法。

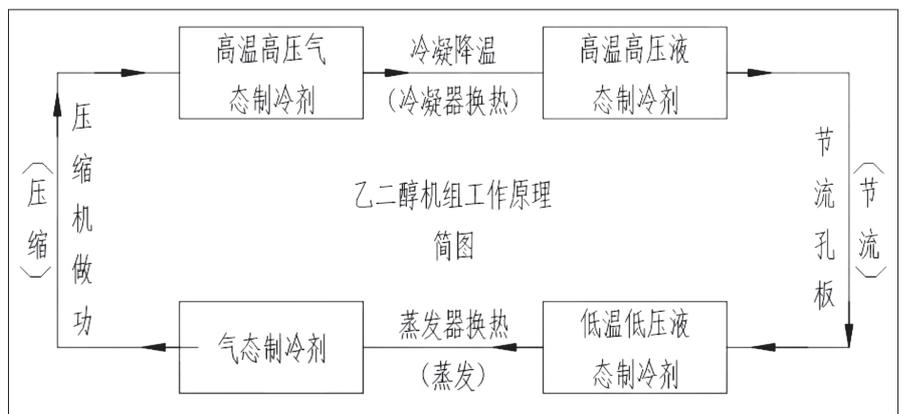
图1 乙二醇机组制冷循环图

乙二醇机组制冷循环工作原理如图1所示。

从图1可以看出,通过压缩机对制冷剂蒸气施加能量,使其压力、温度提高,然后通过冷凝、节流过程,使之变为低压、低温的制冷剂液体在蒸发器内蒸发为蒸

汽，同时从周围环境（载冷剂，如乙二醇溶液）中获取热量使载冷剂温度降低，从而达到人工制冷的目的。然后蒸发器内的制冷剂蒸汽又被压缩机吸入进行压缩，重复上述压缩、冷凝、节流、蒸发过程。如此周而复始，达到连续制冷的目的。

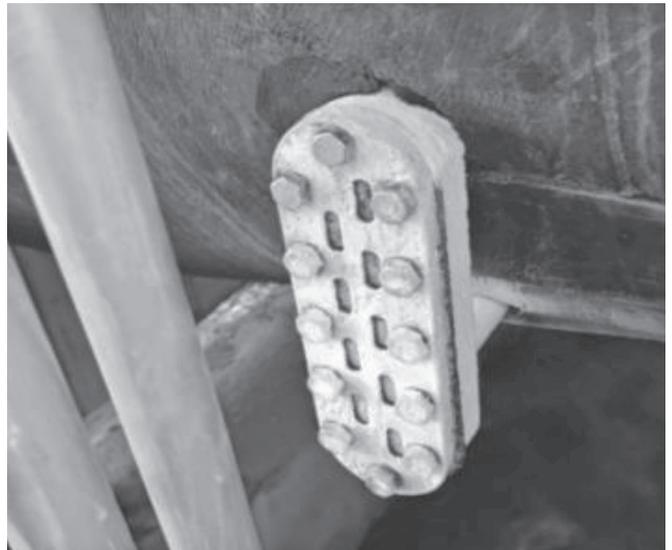
图 2 蒸发器视镜结霜状态

乙二醇冷冻机组选用的蒸发器、冷凝器均为优良高效换热器，一般选用的换热管为外螺纹翅片管，用来增加蒸发器的换热面积，提高其导热能力。在使用过程中，如果换热管的外表面翅片上的小孔出现结垢或堵塞，会降低换热器的换热能力。制冷机组运行中产生的冷量无法有效地与载冷剂正常进行热交换，造成机组制冷能力下降。换热管外表面出现结垢或堵塞，如图 2 所示，一般情况使用化学清洗进行除垢清理，但清洗效果较差。

制冷剂侧换热管堵塞，可以通过以下几点进行判断：①蒸发器表面结霜严重；②蒸发器视镜结霜严重；③蒸发器进出口温差较小；④蒸发器压力过低。

蒸发器换热管每年需要对机组换热管的结垢情况进行检查。蒸发器换热器水侧结垢后，可以通过以下几点进行判断：①蒸发器表面及视镜结霜严重；②蒸发器进出口温差较小；③蒸发器压力过低；④拆蒸发器封头

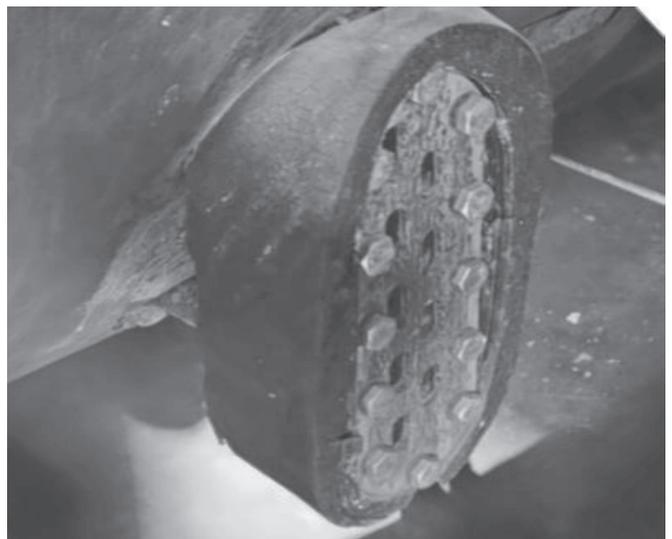
图 3 蒸发器正常换热状态

乙二醇冷冻机组制冷剂系统是比较洁净的，一般不会出现换热器表面出现杂质或结垢现象。但在蒸发器或冷凝器出现内漏时，换热管出现穿孔或换热管胀接口出现泄漏，制冷剂侧会被污染，造成换热器结垢，堵塞传热管的小孔。机组在正常运行过程中蒸发器压力低于水侧（乙二醇溶液）压力，如果蒸发器的换热管内漏，会造成乙二醇溶液进入制冷剂侧，污染制冷系统。机组在停止状况下，冷凝器的压力低于水侧（冷却水）压力，如果冷凝器的换热管内漏，会造成冷却水进入制冷剂侧，污染制冷系统。乙二醇溶液或循环水进入制冷剂系统内，均会把水侧的泥垢或铁锈带到制冷剂系统内部，如图 3 所示，造成制冷剂侧换热管堵塞，导致降低换热效率，降低机组的制冷能力。机组出现
