# 某核电项目主泵电机定子氦检漏试验失败原因分析

**摘要:** 某核电项目一台屏蔽主泵电机定子在进行氦检漏时试验失败, 通过采用故障树方法分析排查, 排除了试验过程失效和定子屏蔽套及焊缝存在漏孔的可能性, 经过多项试验和分析, 确定由于试验时工具密封面处 O 型密封圈密封性失效导致氦气泄漏至环境中, 环境中氦浓度升高并进入外接管路系统, 导致检漏仪示值升高, 最终试验失败。

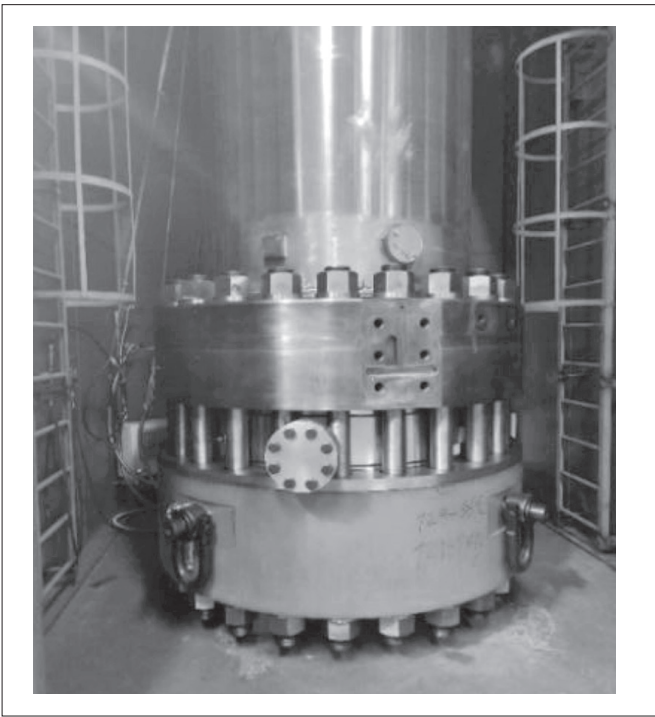
图 3 屏蔽主泵电机放置于试验工作台

某核电项目一台屏蔽主泵电机定子进行氦检漏, 如图 3、图 4 所示, 在对定子绕组腔抽真空达到一定真空度后, 向定子内腔充入氦气, 发现在充氦加压前期检漏仪的氦漏

率指示值波动在合格范围，当继续加压至一定压力（未达到最大压力）时氦漏率指示值升高超过规程要求，表明本次试验失败。
