| 所属企业 | 青岛啤酒渭南有限责任公司 | | 姓名 | 张分户 |
| 提案名称 | 标机吹瓶水装置改善 | | 分类 | TPM 改善 |

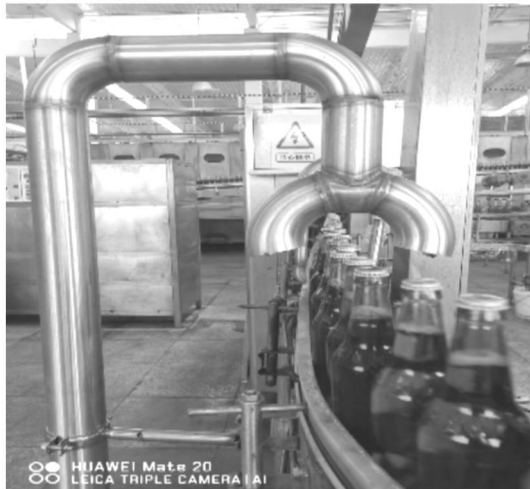
| 改善内容 | 改善前 | | | |

| | 问题描述 | 吹嘴为管口形状，一方面覆盖面小，瓶子上的水吹不干净，有残留水，从而导致贴标出现气泡现象；二是造成能源浪费。 | | |

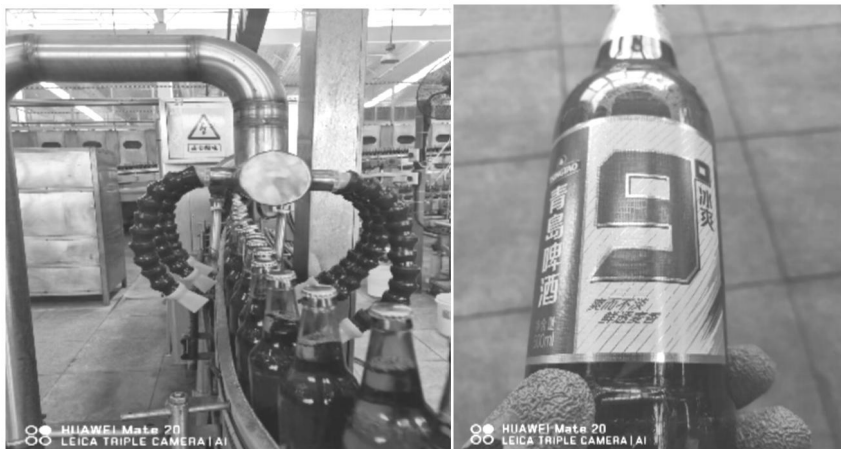
| | 改善后 | | | |

| 效果分析 | 改善后，吹瓶身水的吹水装置覆盖面增大，解决了瓶身残留水的问题，避免出现贴标气泡，大大提高了贴标合格率，外包装质量得到了很大改善，市场抽样得分由原来的 95.9 分提高到 98.6 分。 | | | |

| | 改善方案 | 主管路增加分配器，分配器两侧开多孔、连接手动调节角度的喷管，喷管端头加装带有风刀的喷嘴。 | | |
