<p>所属企业</p>	<p>青岛啤酒三厂</p>		<p>姓名</p>	<p>王琼</p>
<p>提案名称</p>	<p>过滤槽减速机缺陷改造</p>		<p>分类</p>	<p>设备改造</p>
<p>改善内容</p>	<p>改善前</p>			
	<div style="display: flex; justify-content: space-around;">

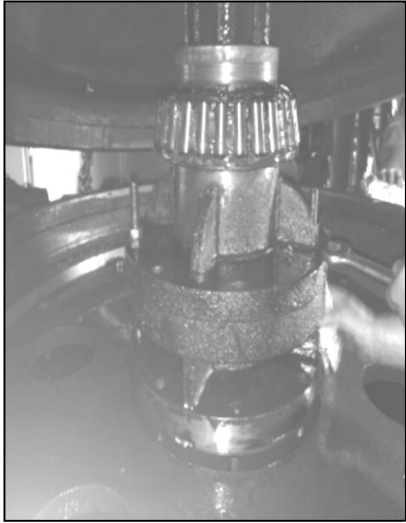
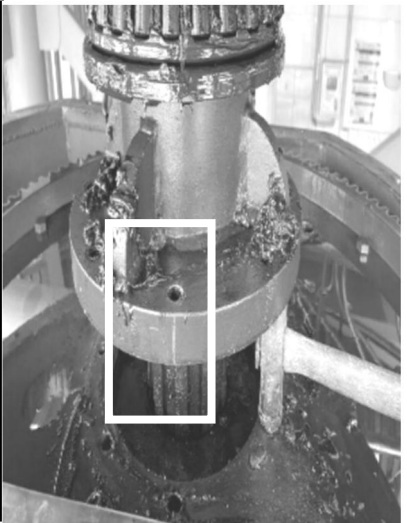
</div>				
<p>问题描述</p>	<p>搅拌轴在使用过程中正转及反转导致连接盘与齿轮孔扩大，孔与螺栓形成间隙配合，轴在转动过程中产生较大扭力，将螺栓剪断，造成齿轮与连接盘分离，齿轮空转，造成故障停机。</p>			
<p>改善方案</p>	<p>建议蜗轮与搅拌轴连接盘处扩孔，加工配套螺栓，无缝连接，减轻扭力。</p>			
<p>效果分析</p>	<p>改善后蜗轮与搅拌轴连接盘处无缝连接，并调整同轴度，解决了因螺栓剪断造成的故障停机。</p>
