双源电力机车的不落轮镟修作业装载调试

摘要: 双源电力机车不同于电客车有其自身技术特点,为实现其车轮的不落轮镟修作业,需对数控不落轮镟床的参数做相应调整以适应此类型车辆的装载。本文以双源电力机车的不落轮镟修装载调试过程为案例,详细阐述了数据收集、理论分析、调试过程,以及调试过程中故障的解决,为数控不落轮镟床的车辆装载调试提供了一种解决方案和思路。

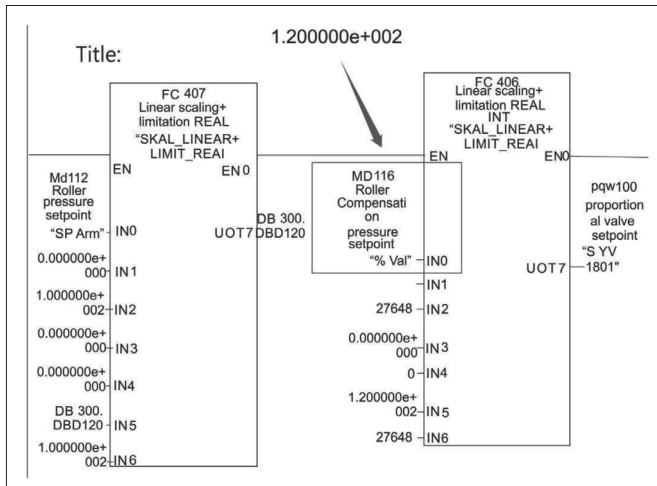
驱动滚轮臂的比例减压阀的开度是由比例放大器的输入信号决定的，比例放大器参数如表1所示，比例放大器的输入信号最大范围是0~10V，在装载双源电力机车的控制程序中，设定比例放大器输出10V电压。比例放大器相关变量如图2所示，将程序段FC110 Network16框里的MD116改为1.200000e+002，使比例放大器输入10V信号，比例减压阀开度达到最大，以实现主泵站压力最大输出给驱动滚轮臂油缸，即实现将双源电力机车架起脱离轨道。

图2 比例放大器相关变量

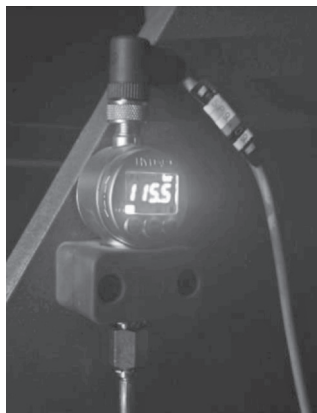
首次调试装载成功后,观察设备运营稳定装载,发现被架起的机车存在缓慢回落现象,下降速度约1cm/min。刚架起机车时左侧驱动轮臂油缸压力为136.5bar,右侧为133bar,之后油缸内压力缓慢下降,左侧油缸压力为115bar后不再下降,右侧为108bar后不再下降(图7~图10)。分析油缸内部可能存在内泄。

图9 左侧回落后压力

解决过程为首先更换新的先导阀,举升测试发现仍然存在缓慢下降现象,判定并非先导阀泄压。下一步拆下驱动滚轮臂油缸做内泄测试,发现其在压力较高时($\geq 108\text{bar}$)会出现内泄,可确认故障点为油缸内泄,经过更换油缸密封圈再次做高压测试合格,安装油缸恢复设备使用,完成故障修复。

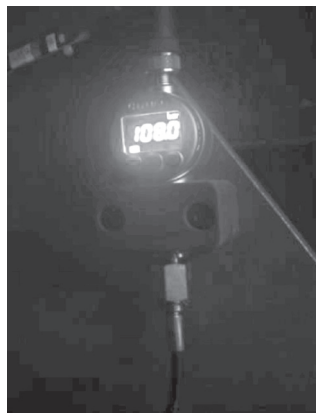
图10 右侧回落后压力
