蒸汽发生器管板管孔液压胀缺陷产生机理及工艺控制措施

岑龙涛 张志强 王伟波 王保满
(中广核工程有限公司 广东 深圳 518124)

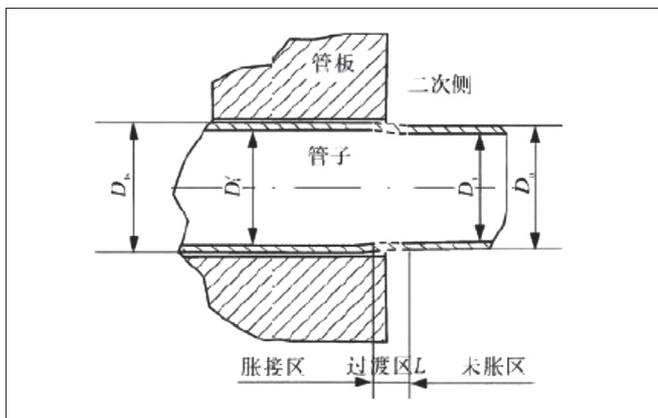
图1 管子管板胀接示意图

核电站蒸发器换热管一般采用端部焊接和全深度液压胀接的接头形式, 管子管板胀接后, 在轴向深度方向上形成3个区域, 即胀接区、过渡区和未胀区, 如图1所示。

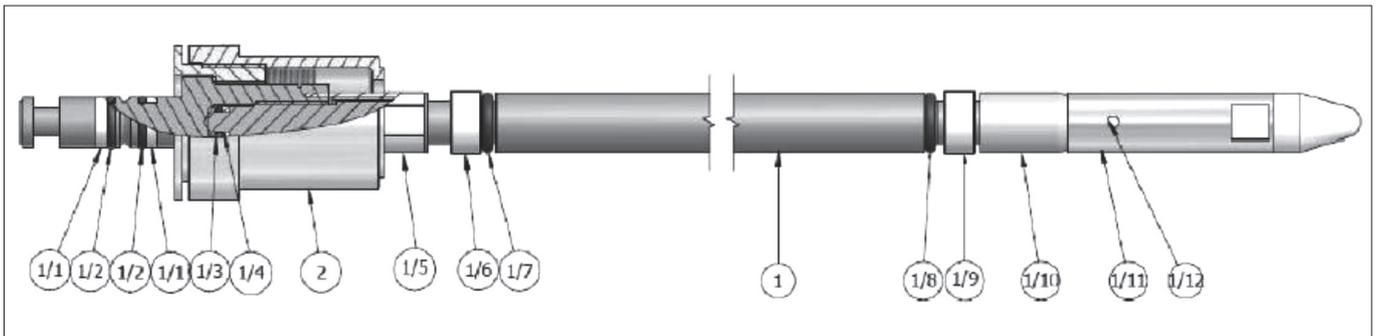
图7 胀管器示意图

经过测量和对比，压痕位置对应于液压胀管器上胀接止环的前端(图7中件1/10右端)，此位置设置有倒角。该倒角有2个作用：一是插入胀管器时，避免尖锐的边沿划伤换热管(图8)；二是胀接时避免胀接止环外沿压迫换热管。

在胀接止环前端设置有倒角，见图9和图10。经过对比图9和图10发现，图10倒角有小的情况，且倒角存在偏口。在实施胀接时，前端支承圈(图7中件1/9)受胀接水压力靠向胀接止环，在极大的胀接压力下，前端支承圈变形挤入胀接止环与换热管间的间隙内实现密封。此时，因为周向挤入的量不同或止环端面不平齐，导致胀接止环倾斜，使胀接止环与管子内壁接触，在内壁上留下弧形微小压痕，如图11所示。

(6) 对于胀管器的胀接止环前端结构，增加10°倒
