余热回收系统热媒水冷却器泄漏原因及处理措施分析

摘要: 余热回收系统广泛应用于输油领域,系统中热媒水冷却器出现泄漏情况,影响装置长周期平稳运行。通过对水冷器的水质、工艺操作、材质、设备制造及腐蚀机理进行综合分析,得出影响冷却器泄漏的原因。分析认为主要是热媒水系统超负荷运行,偏高的热媒水循环量对换热器管束、管束与管板焊口处造成冲击并且发生了垢下腐蚀,最终导致泄漏情况发生,并提出了相应的处理措施。

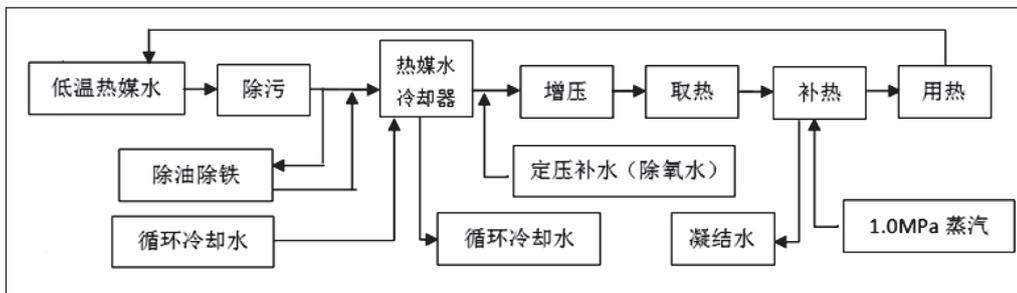
图1 余热回收系统流程简图

余热回收系统是辽阳石化俄罗斯原油加工优化增效改造工程的一个独立单元,在系统内建立热媒水循环系统,并设置补热设施、冷却设施及除油设施,为联合生产装置提供取热热媒水和用热热媒水^[1]。热媒水循环系统经加压、取热、补热、用热、冷却等过程,取出装置低温余热,提供给用热单元换热,充分利用能源,降低装置能耗。主要流程简如图1所示。
