# 浅谈共晶焊接机龙门滑台形位误差分析与改进措施

**摘要:** 龙门滑台是自动化定位设备常用的运动机构, 其特点是占用空间小, 对形位误差敏感。本文在处理分析装配精度问题中分析到误差发生关键因素, 并提出了几点改进思路: 应力释放致组件形位误差是引起工件精度下降主要原因。因此提出更换工作台、龙门立柱的材质以减少工作台变形, 换用铝合金整体原料做减材加工以减少横梁应力及变形发生可能性等整改对策, 以期为同类设备改进提供参考。

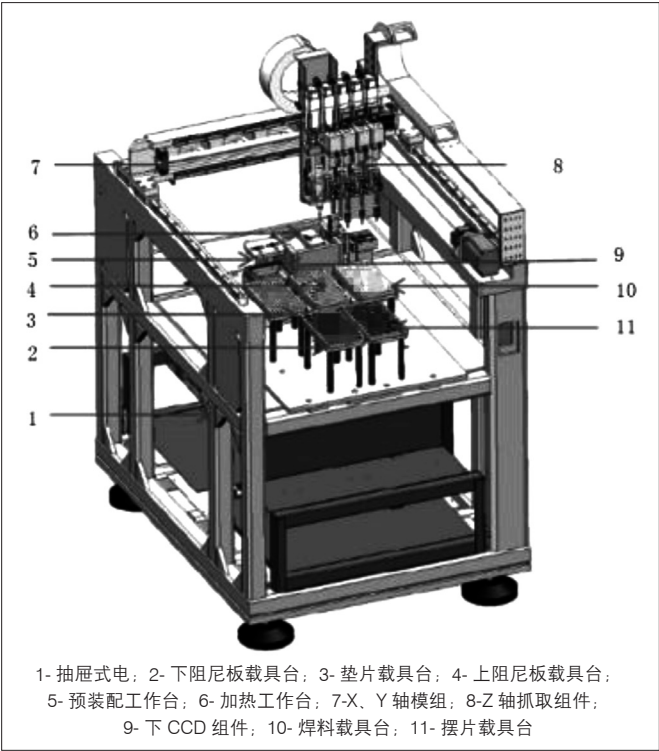
图 1 共晶焊接机

如图 1 所示, 把 4 个零件精确摆放在底板上用气动装置夹紧后升温到 350℃完成共晶焊接。零件定位精度要求为 ±0.03mm, 市面上成品龙门滑台在精度、刚度方面都不能满足需求, 故采用设计龙门滑台机构来驱动抓取组件运动、摄像定位与误差补偿方式来应对。
