平衡悬架中轴断裂原因及改进方式分析

摘要: 车轮与地面摩擦产生的牵引力与制动力,通过推力杆、中轴传递给车架作用于车辆整体。中轴作为连接部件需要承受较大的作用力,中轴承受极限直接影响车辆的行驶性能。本文针对实际使用过程中发生的中轴断裂问题,通过理论分析、化学成分分析、仿真计算等方法进行原因分析,提出优化方案解决问题。

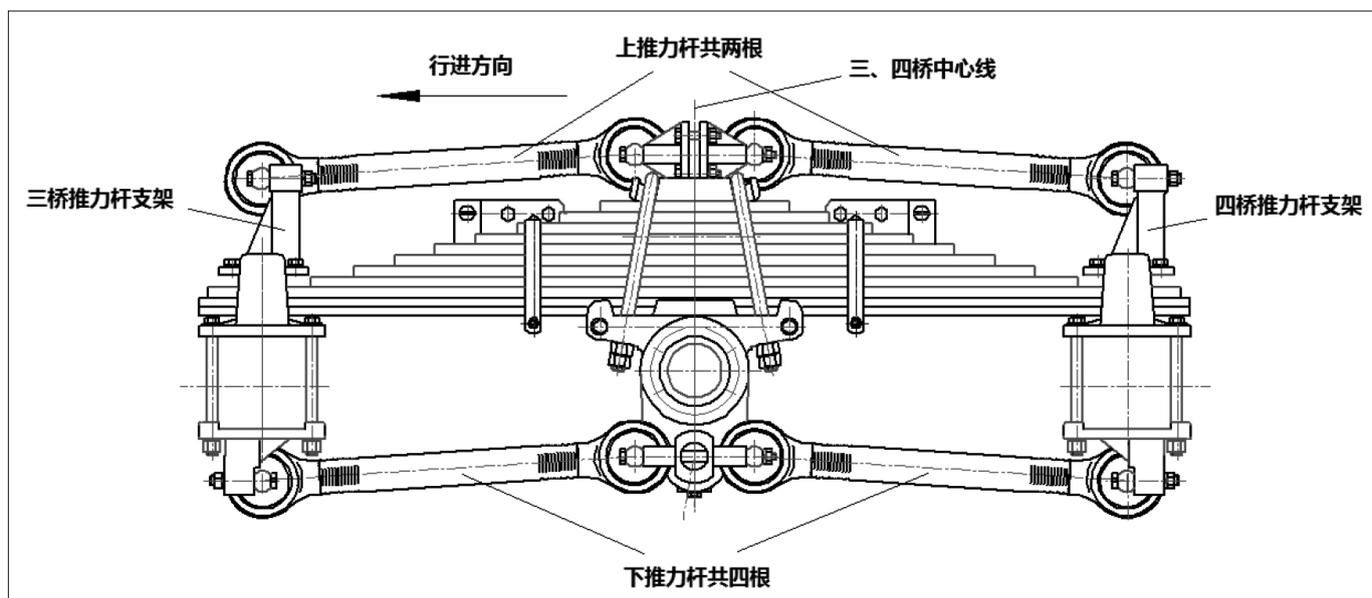
图1 中轴安装结构

2020年5月,接到部队反馈HY5400A/Z在一次演习过程中发生中轴断裂事故,导致车辆无法行驶。于是对其他同型号车辆逐一进行排查,发现其他车辆中轴,发生变形,存在安全隐患。中轴安装结构如图1所示。

用推力杆限制第三、四驱动桥前后轴距。上推力杆通过支架与安装底板连接车桥与车架，下推力杆通过中轴与下推力杆支架连接车桥和车架，后悬架及上推力杆支架总成安装示意图如图1所示。

在车辆行驶过程中，推力杆将车轮的驱动力传递到车架，带动整个车辆运动。后悬架三、四桥共有上推力杆2根，下推力杆4根，推力杆及支架沿三、四桥中心线呈轴对称分布。

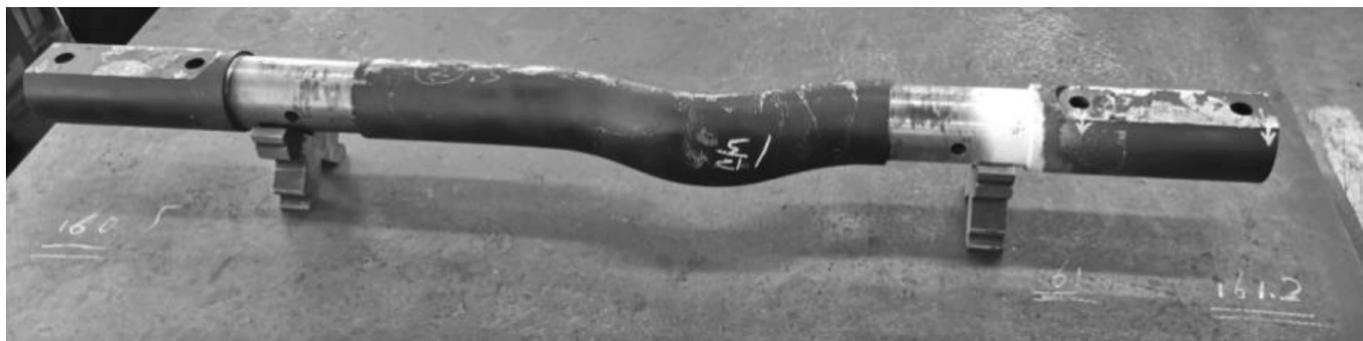
图8 试验示意图

将试验样件固定在支架上，固定方式如图 8 所示。

在中轴一端平面上施加向下垂直载荷，作用点在两孔的中心位置，载荷逐渐增加至中轴断裂。试件断裂后统计试验结果记录试件屈服压力、断裂压力。压力机极限压力为 50000N。

1号样件在约30000N压力下发生明显变形,45000N压力下发生断裂;

2号样件承受压力机极限压力未断裂,试验后对2号样件进行测量,发现受力端发生永久变形,变形量为7.6mm。(如图9所示)

3号样件承受压力机极限压力未断裂,试验后对3号样件测量,变形量为0.2mm。(如图10所示)
