反应堆厂房通风系统安全壳隔离阀缺陷定位处理

(中核核电运行管理有限公司 浙江 嘉兴 314300)

摘要: 本文介绍在出现反应堆厂房通风系统安全壳隔离阀阀间泄漏率试验不合格后, 通过故障树分析法对缺陷表现以及系统、设备布置等因素进行层层递进式分析, 最终确认为单个阀门阀板沉降导致内漏致使阀间泄漏率试验不合格, 并在此基础上制作了安全壳隔离阀阀间泄漏率试验不合格故障原因对照表, 为 CANDU-6 型重水堆处理安全壳隔离阀阀间泄漏率试验不合格问题提供故障定位方法。

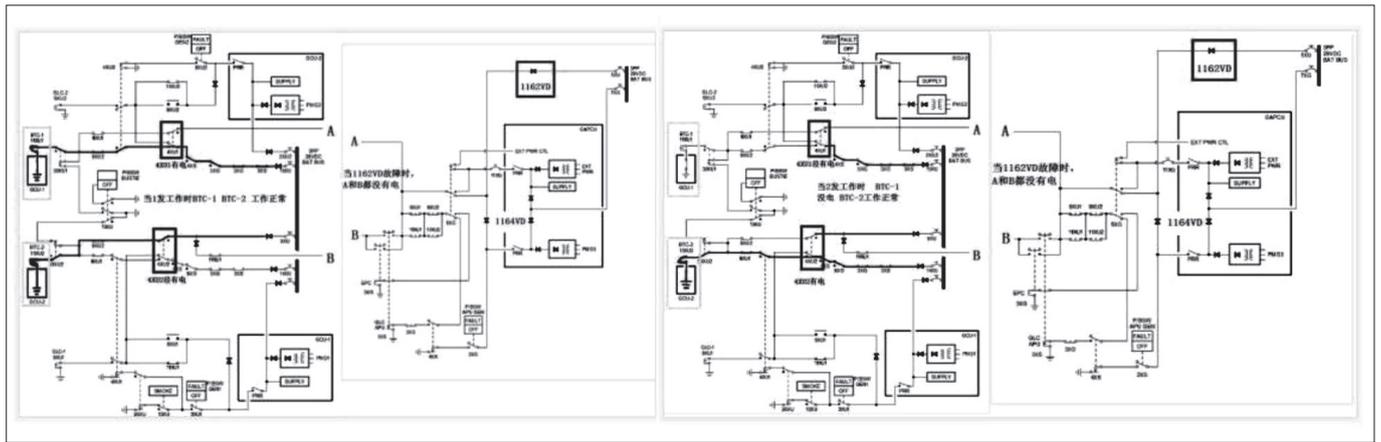
图3 供电逻辑图

有电。当1发工作时, BTC-1和BTC-2可以正常工作, 供电正常。当2发工作时, BTC-1不能正常工作, BTC-2能正常工作。IDG2不能与AC BUS1互联, 从而导致了AC BUS1没有电, 出现了TR1 FAULT的故障, 见图3。
