# 蒸汽裂解装置 VHS 截止阀内漏原因分析

**摘要:**某石化企业蒸汽裂解装置裂解炉在烘炉后 VHS 截止阀无法完全关闭,存在内漏现象。经过阀体拆解,通过对阀座与阀体之间焊缝进行 PT 检测、化学成分分析、硬度检测、显微晶相等,发现问题的根本原因为阀座与阀体之间焊缝热处理曲线不合格,导致焊缝出现延迟裂纹,运行时发生内漏。

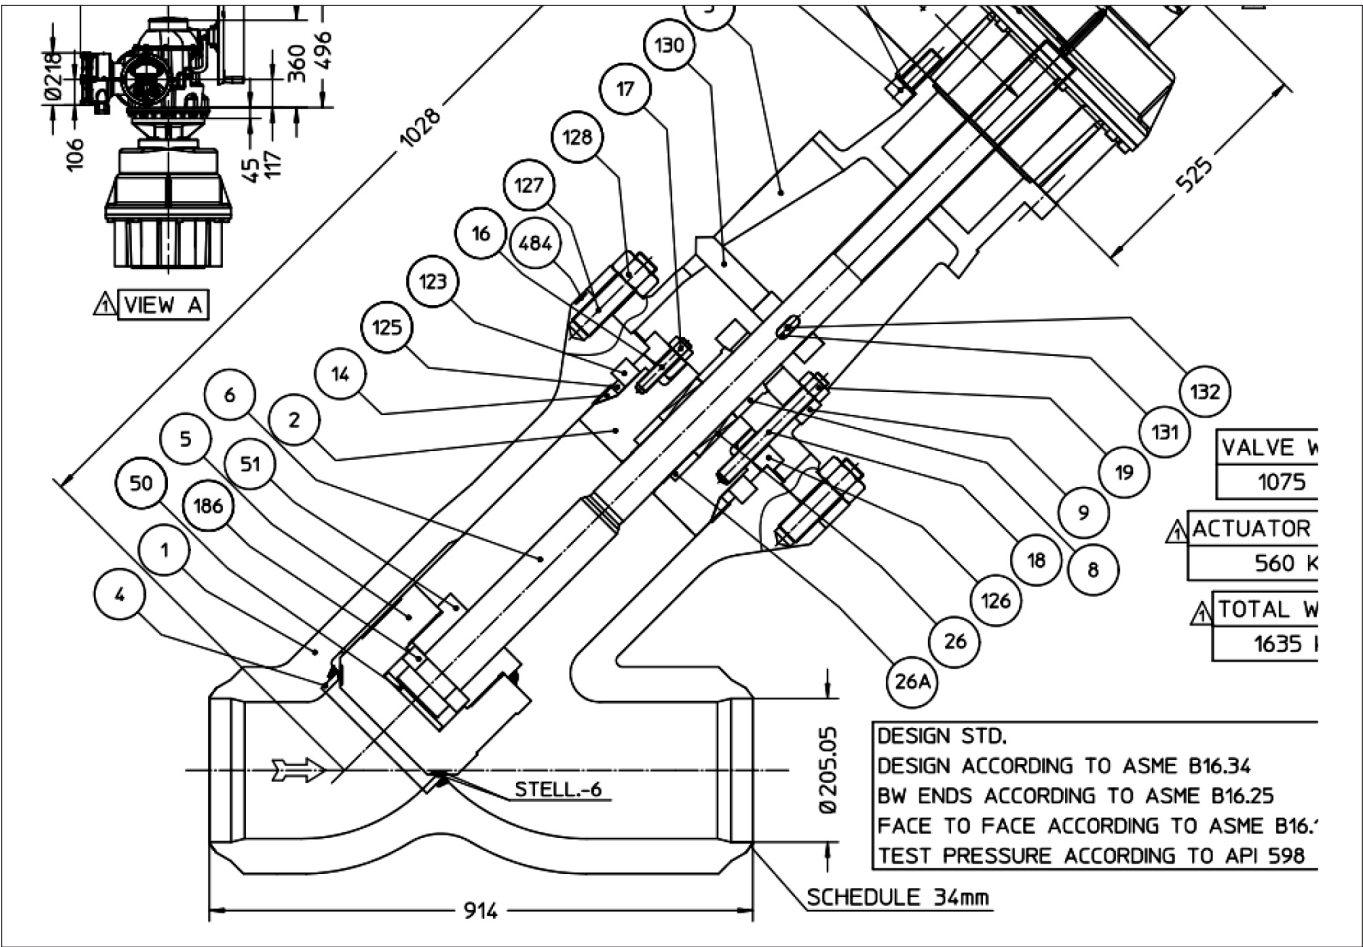
图 1 阀门结构图

裂解炉汽包产生的 VHS 并入管网系统管线上有两道截止阀,采用电动截止阀和手动截止阀串联的型式设置。发生失效的 4 台阀门分别属于 4 台裂解炉汽包 VHS 并网前手动截止阀,在装置正常运行时处于常开状态,在装置停车时关闭截止阀。在正常运行工况下,操作温度为 530℃,操作压力为 11.5MPa,阀门规格为 DN250,CL2500。截止阀密封面采用钴基 Stellite 合金作为高压阀门密封面的主要堆焊材料。阀门结构见图 1。
