厂修客车制动管卡安装座检修工艺优化

摘要: 本文根据厂修客车制动管卡安装要求,分析了制动管卡安装常见异常问题,并提出了相应解决方案。通过绘制客车制动管路图,建立制动管卡安装座坐标系,并将部分制动管卡座优化为螺栓紧固结构,公司厂修客车制动管卡座检修工艺得到很好的优化。

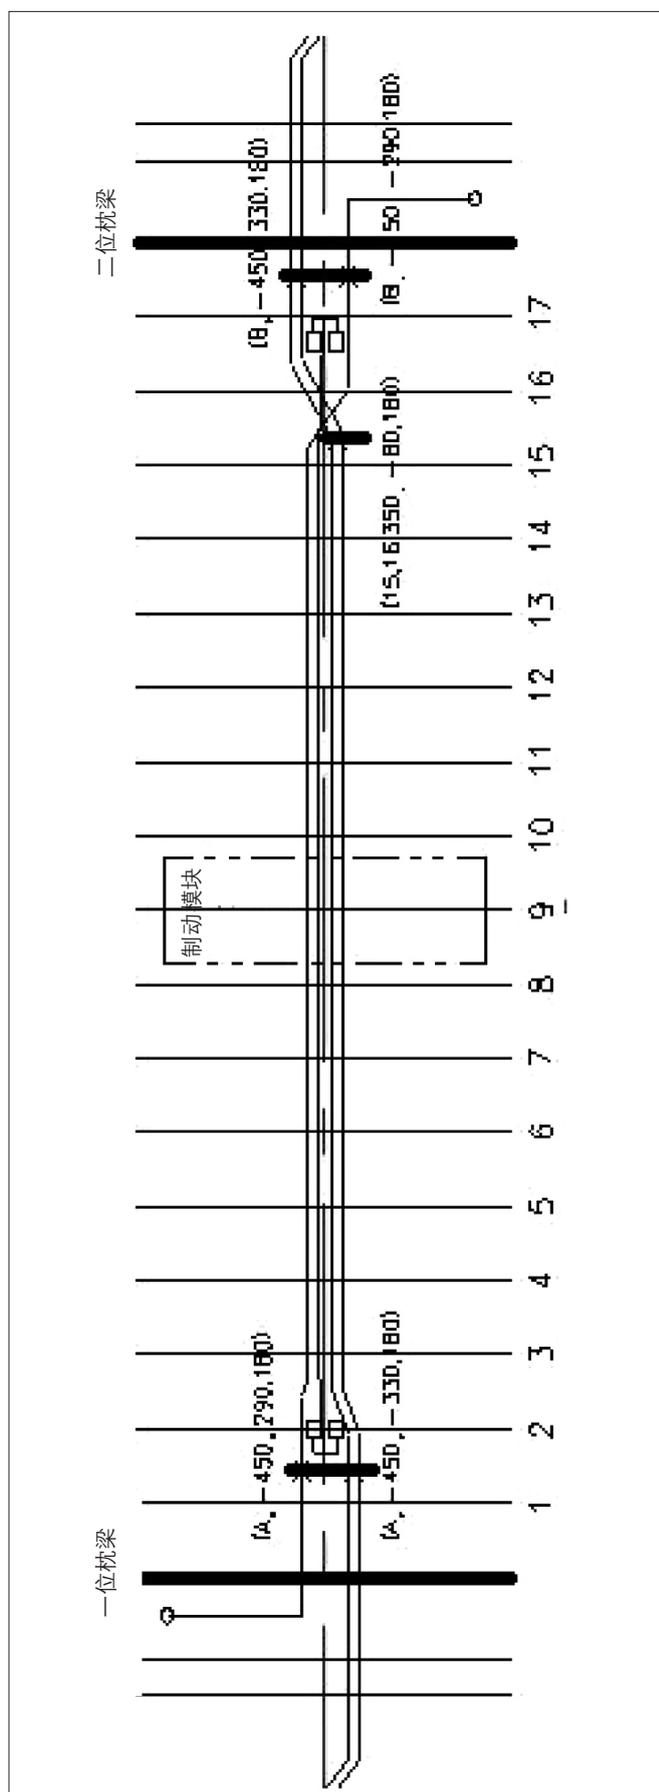
图1 客车原车制动管路

车辆入厂鉴定时,绘制客车制动管路,在管路图上标记出新增管卡座型式与位置,并注明原车管卡座调整要求(图1)。制动管路图可以为制动管路组装工序提供量化的组装依据,指导车体钢结构检修工序对制动管卡安装座进行检修。

由于绘制的原车制动管路图没有向视图与剖视图,也无详细的制动管卡座单件图,无法准确地指导生产。

若想运用客车制动管路指导钢结构检修工序生产, 必需对其进行进一步优化。

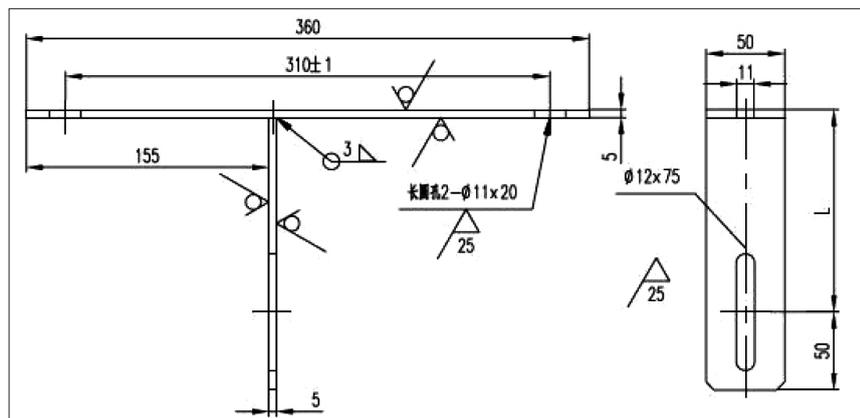
图2 螺栓紧固结构制动管卡座

螺栓紧固结构制动管卡座, 如图2所示, 可以运用 M10 螺栓紧固至车体横梁上。长圆孔 $\phi 11 \times 20$ 可以使管卡位置进行横向调整, 长圆孔 $\phi 12 \times 75$ 可以使管卡位置在垂直方向上调整。通过增加制动管卡座的自由度, 可以更好的保证制动管卡安装质量。此外, 采用螺栓紧固结构制动管卡座, 可以采用在横梁钻孔的方式, 避免在管路组装工序焊接制动管卡座。

制动管卡座焊接与车体钢结构上, 由于焊接误差, 仍然会存在部分制动管卡无法安装或抗劲的情况。在结构允许的情况下, 将制动管卡座由焊接结构优化螺栓紧固结构, 可以更好地提升制动管系组装质量。
