# 聚丙烯循环油浆泵振动故障及其管理策略分析

**摘要:**某石化公司循环油浆泵在现场试运行期间,振动幅度偏大、振感明显,并伴随尖锐的噪音、机械密封管路共振明显。对现场进行勘察寻找原因,泵出口管路采用直接弯头的方式,管路内液体流动对装置管路系统产生较大的作用力,管路振动带动泵产生较大激振。为此本文对泵系统振动过大的原因,从质量管理过程中设计难度大、加工与实验人员专业水平参差不齐、泵系统设计不合理、实验有待提升、质量监督有待提升、运行管理有待提高等问题,提出了降低泵系统质量管理的策略。

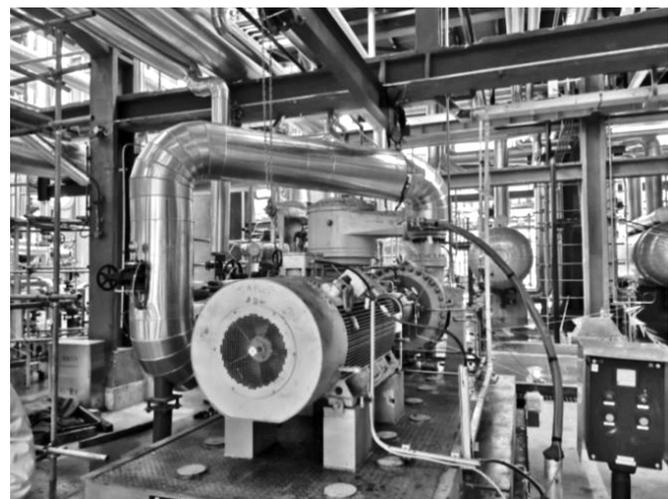
图 1 原现场配管

采用直接弯头的方式，导致产生较大激振，振动值与出厂试验偏差较大。发现现场配管的管路走向，对泵的振动产生影响。鉴于以上情况，通过现场管路整改，排除管路问题。

图 1 为整改前现场管路改为现场临时搭接配管，图 2 为现场临时搭接配管，整改后临时现场管路，泵振动减小，在 3mm/s 以内满足振动标准要求。此时泵的叶轮叶片数为 4 叶片。
