# 浅析升降横移类机械式停车设备安全隐患及改进措施

黄灵峰 秦应鹏  
(泰安市特种设备检验研究院 山东 泰安 271000)

**摘要：**近年来，升降横移类机械式停车设备成为了高层住宅地下停车场有限的空间内首选停车设备。本文通过对升降横移类机械式停车设备的检验案例并结合一些小区业主使用过程中出现的一些故障，意外事故等进行分析，发现升降横移类机械式停车设备存在3大主要安全隐患，分别是存取车时存在潜在危险，防载车板坠落装置存在安全隐患，以及横向平移定位存在缺陷，并针对这些安全隐患提出了相应的一些改进措施，希望为升降横移类机械式停车设备的发展和安全生产使用提供一些促进作用。

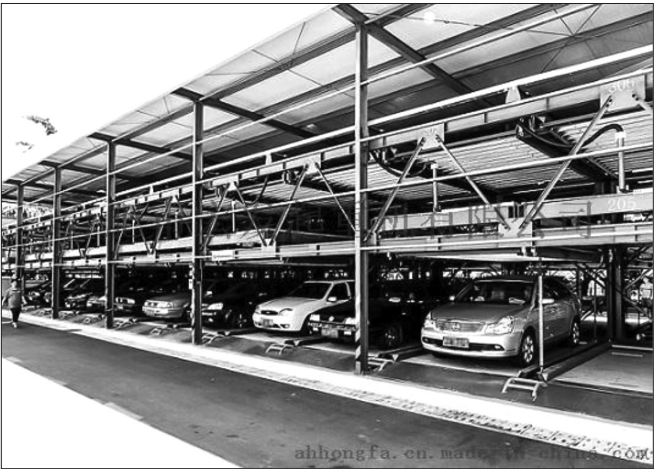
图1 升降横移类机械式停车设备

近年来，我国城市的发展越来越快，房地产快速发展，高层建筑特别是高层住宅越来越普遍。并且随着我国汽车工业的高速发展，现在几乎是每个家庭至少要有一辆汽车，停车问题已经成为困扰现代化城市发展的难题。在城市土地已经成为天价的今天，无论住宅还是商业建筑都是建设的越来越高，而因此带来了住宅用户与车位配比无法达到1:1。而机械式停车设备拥有安全可靠、自动化程度高、经济适用等特点。因此，机械式立体停车设备成为了解决人们停车难题的首选方案。特别是高层住宅地下停车场空间有限，升降横移类机械式停车设备（如图1所示）成为了开发商进行车位匹配的首选设备。本文通过对升降横移类机械式停车设备的检验并结合一些小区业主使用过程中出现的一些故障，意外事故等分析了现在升降横移类机械式停车设备存在的一些主要安全隐患，并提出了一些改进措施，希望为升降横移类机械式停车设备的发展和安全生产使用提供一些促进作用。

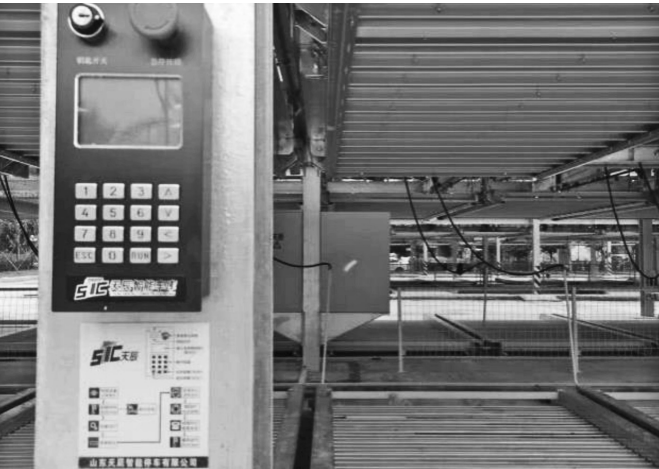
图2 升降横移类机械式停车设备刷卡操作装置

为了存取车方便，升降横移类立体停车设备一般采用IC刷卡装置（如图2所示），通过刷IC卡让自己的载车板自动运行到进出口位置。在GB17907-2010《机械式停车设备 通用安全要求》中，对于升降横移类立体停车设备其5.7.2.6项载车板上汽车位置检测装置并未做强制要求，存取车时存在安全风险：如上述案例所述，两位业主先后存取汽车，前面业主刷卡后，当他的载车板运行到进出车位置时，代表停车设备内部一个存取车程序已经完成，如果此时后面业主立即刷卡，停车设备就会立即执行后面这位业主存取车指令，把他的载车板运行到进出车位置，同时把前一位业主的载车板运行回原位。因此在上下班去存车高峰期如果业主不能仔细观察停车设备运行情况，极易对上一位业主造成惊吓、车辆挤压、人员剪切等事故。因此对于这种危险应采取

上述存取车安全风险的产生原因主要是后面存取车的业主由于各种原因(比如视线遮挡,打电话,注意力不集中等)不能发现他前面业主取车的情况和停车设备的运行状态,极易造成前面业主未存取完的情况下又进行了存取车的刷卡操作。因此如果有安全管理人员专门进行存取车操作,就能够有效避免这种安全风险,但是这会增加很多人力成本,在住宅小区实行会存在一些困难,但是对于大型商场和医院来说会是一种很有效的方式。

现在住宅下去地下停车场的升降横移类立体停车设备都是通过刷卡来全自动运行,经常会出现多人拥挤刷卡的情况出现,但是如果把停车设备人机交互界面刷卡操作改为插入 IC 卡的存取车方式(一次只能插入一卡),在卡不拔出的情况下,后面业主不能操作,这样就能有效避免上述安全风险。这种方式也有一定的缺点,业主容易忘记把卡拔出,容易造成 IC 卡的遗失,并且存取车效率会有所下降。

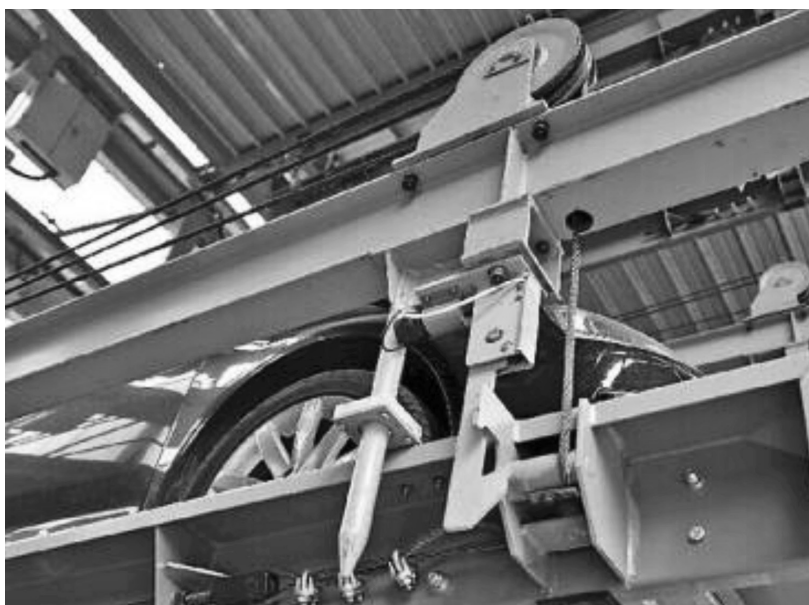
图 3 防载车板坠落装置

某小区业主取车时,二层载车板下降时发生倾斜,汽车发生滑移与停车设备发生碰撞,车主及时按下了紧急停止开关,汽车并未坠落到停车设备,未造成人员伤亡,但汽车与机械式停车设备都受到不同程度损坏。事故检查发现原来是上层载车板的 4 个防坠落安全装置,其中一个装置的电磁

铁损坏失效,防坠钩未打开,钩住了载车板使载车板倾斜。

升降横移类机械式停车设备的上层停车板在四个角处各安装有一个防载车板坠落装置,这四个装置互相独立,在载车板下降上升时,这四个装置应该同步打开。上述案例是由于其中一个防载车板坠落装置(电磁铁式防坠安全器如图 3 所示)挂钩未能打开,勾住了载车板,造成了载车板下降时出现倾斜现象,且停车设备的控制系统并未及时检测到上述危险情况停止运行。

在防载车板坠落装置的挂钩处加装检测装置(比如位置开关),用来验证挂钩是否打开,挂钩完全打开时未动作检测开关来验证。若下降或上升时检测开关未被挂钩动作,则说明挂钩未打开,防载车板坠落装置发生故障,停车设备应停止运行,等待维修人员排除故障。

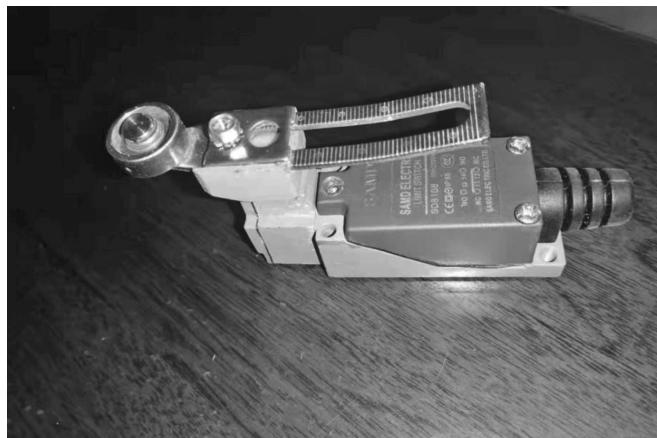
图4 停车设备横移栽车板失效的限位

在验收某机械式停车设备制造厂生产的升降横移类机械式停车设备时,把二层载车板降下来时,当横移载车板平移到一半位置时,限位开关被地面上突然出现的障碍物意外动作,此时一层的载车板停止运行,二层载车板开始下降,造成两载车板重叠。如果载车板上存放有汽车,就会造成挤压汽车或载车板倾翻等事故,对业主造成经济损失。因此横移载车板横向平移定位存在缺陷。

在试验载车板运行时发现一层横移车板横移距离和位置是由载车板端部安装的限位装置实现,当限位开关碰到限位挡板时开关动作使载车板横移停止,然后二层载车板下落一层载车板留出的空位。但是当载车板在运行未到位时限位

突然碰到障碍物使载车板停止横移,这时系统仍然判断为横移载车板运行到位,从而二层载车板落下,这就造成上下载车板重叠,会直接损伤下层车辆,也可能造成上层载车板倾翻,汽车坠落地面。而且一个方向限位开关只设置了一个,在开关突然损坏失效时(如图4所示),横移载车板会一直运行冲出轨道,发生碰撞等事故。所以只用限位开关去定位载车板的横移有着非常大的风险。

通过分析载车板的运行规律和程序,发现载车板横移距离是固定的,且正常情况下横移是匀速的,那么它的横移时间也是固定的,所以针对这种缺陷提出了两种改进措施。

设定好正常情况下载车板横移需要的时间，在时间存取车时对照载车板运行时间，若运行欠时，说明限位开关在碰到了障碍物，这时停车设备应停止运行，曝出故障，等待维修人员排除故障再回复运行，若运行超时，停车设备应停止运行，可能是限位开关失效，这时设备应报出故障，等待维修人员排除故障再回复运行。

因为载车板横移距离是固定的, 这样每次横移车轮转动的圈数就是的定值, 只需要编码器测出载车板每次运行的圈数, 就可以判断载车板运行的位置是否到位。
