# 超大吨位起重机焊接裂纹及预防工艺分析

窦玮  
(太原重工股份有限公司 山西 太原 030024)

**摘要:** 超大吨位起重机会随着板材强度的不断提升,薄厚板对接结构的应用情况,出现焊后延迟裂纹的现象,对起重机使用的安全性造成了严重的威胁。本文通过对超大吨位起重机出现焊接裂纹的原因进行分析,并提出有效的预防工艺措施,从而打造出高质量的超大吨位起重机产品,希望可以为相关产业发展提高参考与借鉴。

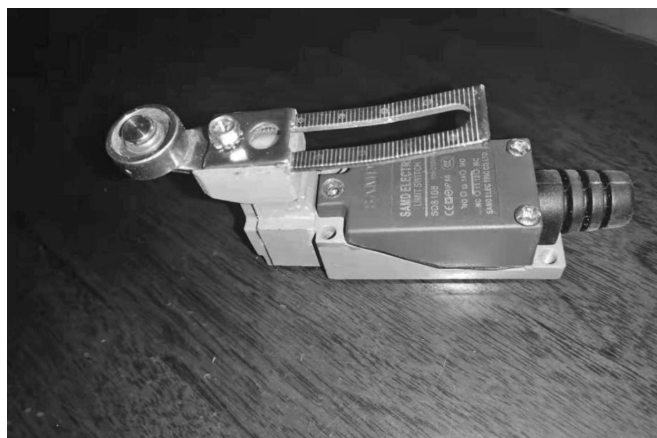
图4 停车设备横移栽车板失效的限位

突然碰到障碍物使载车板停止横移,这时系统仍然判断为横移载车板运行到位,从而二层载车板落下,这就造成上下载车板重叠,会直接损伤下层车辆,也可能会造成上层载车板倾翻,汽车坠落地面。而且一个方向限位开关只设置了一个,在开关突然损坏失效时(如图4所示),横移载车板会一直运行冲出轨道,发生碰撞等事故。所以只用限位开关去定位载车板的横移有着非常大的风险。

设定好正常情况下载车板横移需要的时间，在时间存取车时对照载车板运行时间，若运行欠时，说明限位开关在碰到了障碍物，这时停车设备应停止运行，曝出故障，等待维修人员排除故障再回复运行，若运行超时，停车设备应停止运行，可能是限位开关失效，这时设备应报出故障，等待维修人员排除故障再回复运行。
