所属企业	潍柴控股集团有限公司		姓名	孙永强
提案名称	一种新型底板清扫机构的设计和安装		分类	设备
改善内容	改善前

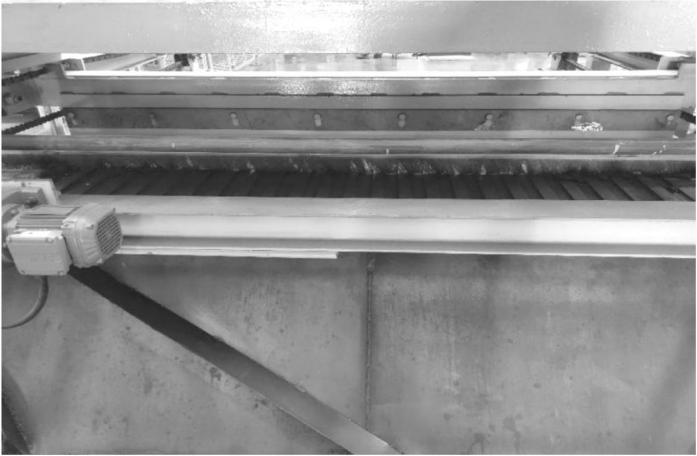
问题描述	底板清扫机在对底板进行清扫时只利用本身自带的钢丝刷进行清扫，清扫不彻底。		
改善方案	重新设计制作底板清扫机构。使用材质为45#钢的平键进行切割，焊接淬火，制作新的刮刀，安装在钢丝刷前，形成前刮后扫的清理效果。			
效果分析	<p>收益计算：避免了底板积砂过多，导致下箱气眼不通而形成的铸造缺陷。每年可减少3台毛胚废品的产生，毛胚价值为7832.5元，报废后毛胚残值为681元，$(7832.5-681) \text{元/台} \times 3 \text{台/年} = 21454.5 \text{元/年}$。减少刷镀需要的费用，每月可减少8台，每台刷镀费用为875元，则可节约：$8 \text{台/月} \times 875 \text{元/台} \times 12 \text{月/年} = 84000 \text{元}$。对浇注冷却辊道上现运行的125块地板腐蚀层，进行有效的清理清扫，极大地减少人工清理底板的时间，节约费用3750元/年。投入费用：1165元。年度总收益为：108039.5元。</p>

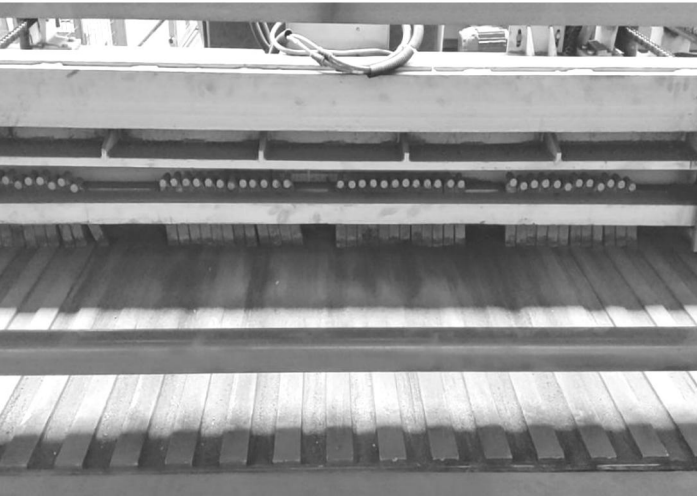
改善后
