所属企业	广东玛格家居有限公司		姓名	常星
提案名称	柜体一车间分全检缓冲区布局改善		分类	物流改善
改善内容	<b>改善前</b>

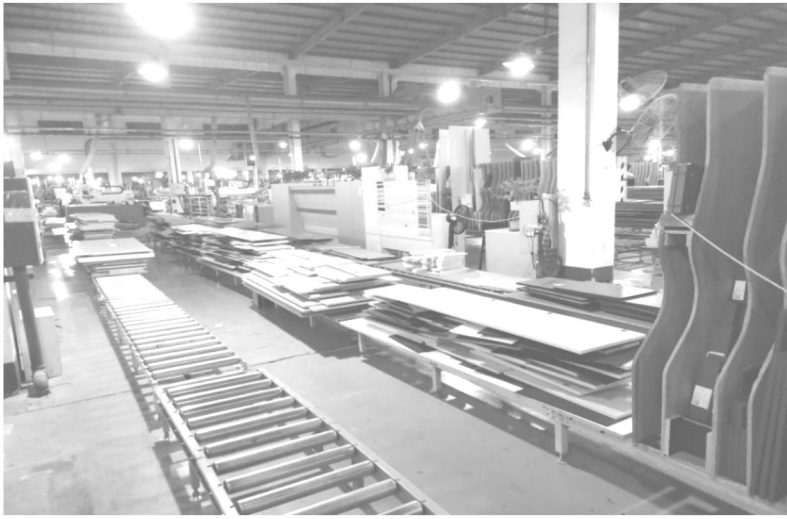
<p style="text-align: center; font-weight: bold; color: gray;">柜体一车间分全检缓冲区改善前后对比</p>			
	问题描述	缓冲区地轨密集，板件容易磕碰损伤。板件叠放，查找单一板件时需要将堆垛板件全部翻转，闲置动作较多。地轨单向布置，流转较为缓慢。		
	改善方案	结合生产流程与“鱼骨型”布局，拆除多余地轨，铺设多节小段地轨，据需用游离车快速转移；板件叠放转为盒子竖放，方便板件一对一快速拿取。		
效果分析	<p>1. 搬运耗时由改善前的 5 分钟缩短到改善后的 50 秒，用时缩短提升 83.33%；该环节碰伤与缺件由改善前的 0.05% 降低为改善后的 0.01%，提升 80%；</p> <p>2. 本环节改善后，分全检人员由 20 人减少到 19 人，优化 1 人。年节约人力成本 8 万元。本环节改善投入 2000 元（含人力、设备等），投入产出比 1:40；</p> <p>3. 推广效果（该流程模式可以推广到多车间封边/待配套盒子/待检验盒子等有缓存区域的多个工序）。</p>

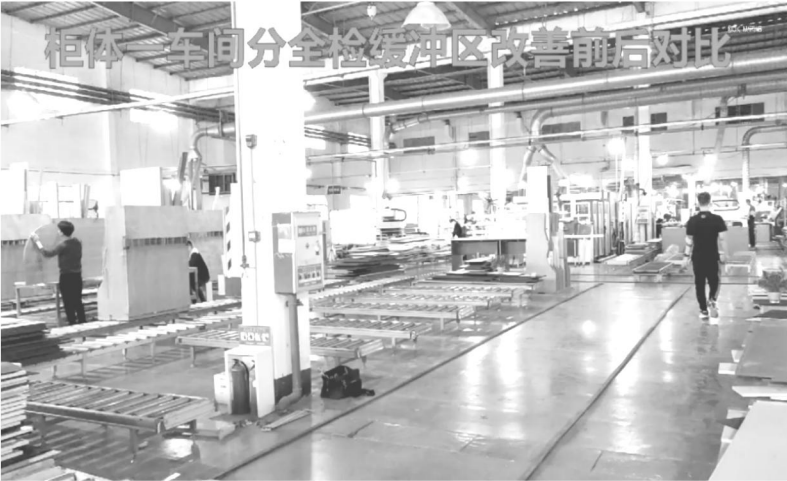
<b>改善后</b>			
改善内容
